住宅診断書

お客様名 : 伊藤 清志 様
物件所在地 : 長野県松本市蟻ヶ崎2460-41
(住居表示) :
構造 : 木造在来工法(増築部分は2x4工法)
階数 : 瓦・亜鉛メッキ鋼板他葺き 二階建
築年数 : 築 約 38 年 3 ヲ月 (昭和57年8月23日-新築)
床面積 : 1階 164.83㎡
2階 51.45㎡
延べ床面積 : 216.28㎡ (別途平成4年3月25日-増築アリ)
点検日時 : 令和2年 10月 27日 9:00~15:15(6.15時間)
天候 : 晴れ

報告書作成年月日	2020年11月7日
点検担当者	醍醐 英治
点検企業名	ISAI建築士事務所 長野県安曇野市穂高3142-2 TEL 0263-82-9685
保有資格	既存住宅状況調査技術者 第02172000142号

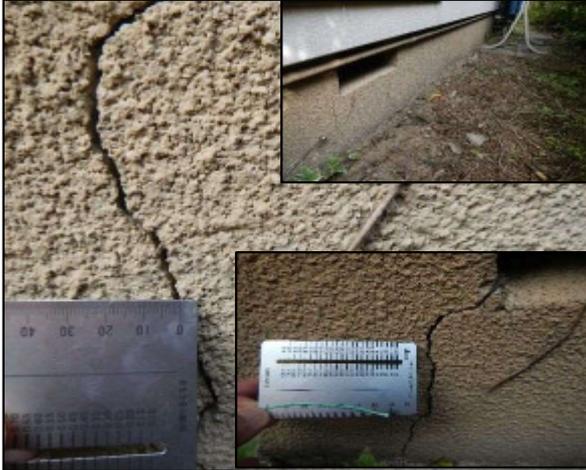
- ・敷地内で蟻害が発生している様子は見受けられませんでした。
- ・基礎のモルタルに最大2.00mmのひび割れがありました。
- ・通風口がほぼ植物で覆われているところがありました。
- ・既存建築部分立上りコンクリートにははっきりとした鉄筋反応はありませんでした。内部は土間は土の状態でした。(床下点検口無し)
- ・増築部分立上りコンクリートは鉄筋反応がありました。土間は防湿ビニールの上に無筋コンクリートが50mm程度打ってある状態でした。

基礎立ち上がり部分の0.5mm以上のひび割れは、その部分から空気、水分が浸入し、鉄筋の腐食を発生させる要因となることが予想され、放置すると基礎コンクリート躯体の劣化を促進させるおそれがあるため樹脂注入工法での補修を行うことをお奨めします。(通風口廻りを中心に基準を超える割れ、内部まで貫通している割れが散見されました)既存建築部分は和室畳下に潜る点検口をつけ、内部点検することをお奨めいたします。

敷地内の風通しを保ち、水はけを良くしておくことで今の基礎のコンディションを維持していくのに一定の効果がありますので、基礎廻りの通風を妨げる物や植栽など取除き、排水性、通風性の高い状態にするなどの措置をお奨めいたします。又、今後も定期的な点検をお奨めいたします。

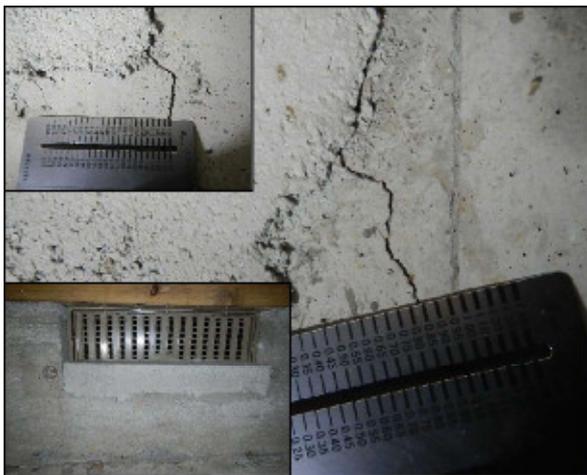
床下点検口：台所床下収納庫(増築部分を中心に点検)

- ・基礎コンクリートは通風口を中心に基準を超える割れが散見され、最大1.40mmのひび割れが見受けられました。
- ・床下の設備配管からの漏水は見受けられませんでした。
- ・換気口の金物は増築部分との間にあったものが壊されておりまして。断熱材にはずれや隙間が見受けられました。
- ・床下木部に蟻害などは見受けられませんでした。一部にカビが見受けられ、金属部分の錆もある状態でした。(但し換気状態は良好でした)
- ・建築資材の端切れなどが少し残置されておりまして。又、昆虫か小動物の糞の様なものが見受けられました。

基礎コンクリートのひび割れは基礎項目で指摘しましたが、床下から見て内外貫通していることが確認出来る箇所が見受けられました。0.5mmを超えるひび割れになっていた場合には、樹脂注入工法での補修を行うことをお奨めします。

今回、台所から増築部分は侵入が可能でしたが、既存建築部分は通風口から僅かなエリアを確認(写真撮影)したに留まります。今後も定期的に点検することが好ましいので、和室畳部分に点検口の設置をお奨めいたします。又、シロアリ防蟻処理は薬の有効性が通常5年となっており、住宅を長くお使いになるのであれば今回の白蟻防除工事に加え、5年毎に点検に合わせて継続的に白蟻防除工事を実施していく事をお奨めいたします。(その際、床下の廃材などは片付ける事をお奨めいたします。)

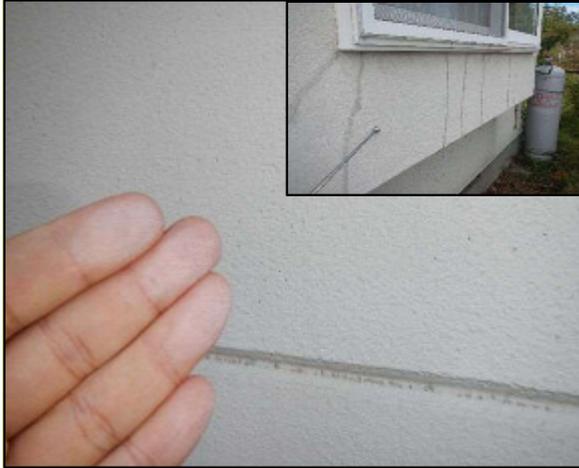
- ・シーリング材は全体に貫通部、開口部で劣化が進んでおり、一部接着破壊しておりましたので赤▲としました。
- ・増築部分モルタルに割れ補修が多数見受けられましたので、ひび割れ項目を黒▲としました。
- ・既存建築部分はバルコニー廻りに大きな割れが発生しており、内部に水分が浸透している可能性が疑われます。
- ・表面塗装部に白亜化(チョーキング)傾向が見られます。既存建築部分、増築部分共。
- ・玄関廻りタイル仕上げ部分は良好な状態でしたが。
- ・浴室サッシ外側に結露水を外壁に流さない木材で作られた水切りが施工されておりました。

建物外壁の塗装劣化は環境、条件等により異なりますが、一般的には築10年～15年ぐらいが塗装の塗り替え時期と言われています。放置されていると雨水の侵入などで酷ければ躯体を痛めてしまう外壁の割れがバルコニー廻りに発生しておりましたので、精密点検の上、躯体に被害が及んでいないかを確認した上でシーリング処理を行い、全体に再塗装される事をお奨めいたします。

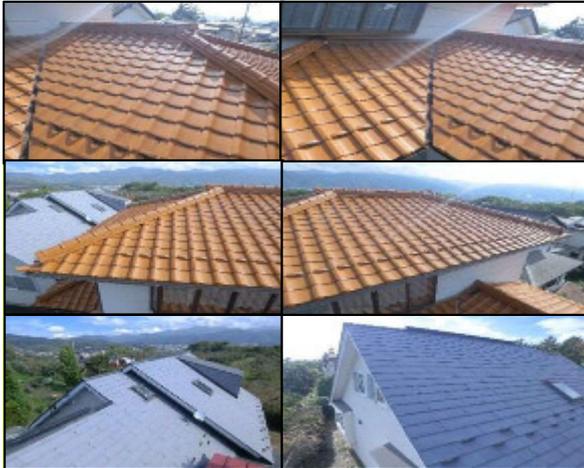
- ・軒裏は外壁同様塗装仕上げの部分にひび割れが見受けられ、塗膜剥離箇所もあり、劣化が進んでおりました。
- ・雨樋は経年なりの表面の白亜化(チョーキング)傾向が見受けられました。
- ・雨樋の雨水枥への継ぎ目の若干外れ、接合部の雨染みが見受けられましたので黒▲としました。
- ・雨樋の受金物の錆項目は経年なりにありましたので、赤▲としました。
- ・屋根は瓦部分、経年による役物瓦のずれが若干見受けられましたので黒▲としました。
- ・屋根は金属部分について錆や色の変色が見受けられました。

屋根の劣化は、環境・条件等により異なりますが、一般的には10年～15年毎に保守塗装を行うと良いと言われています。
瓦はそれ自体は耐久性が高いですが、棟部分などの役物瓦を固定しているモルタルや漆喰はおよそ10年毎に保守工事を実施する必要がございます。これの実施に合わせ、瓦の谷板金を含めて板金屋根部分は錆を除去した上での再塗装をお奨めいたします。雨樋も全体に劣化が進んでおります。合わせて再塗装する事をお奨めいたします。(降雨時に雨樋の勾配が適切な状態かも確認し、不具合があれば合わせて調整することをお奨めいたします。)
住まいを長持ちさせるためには定期的な保守工事をお奨めいたします。

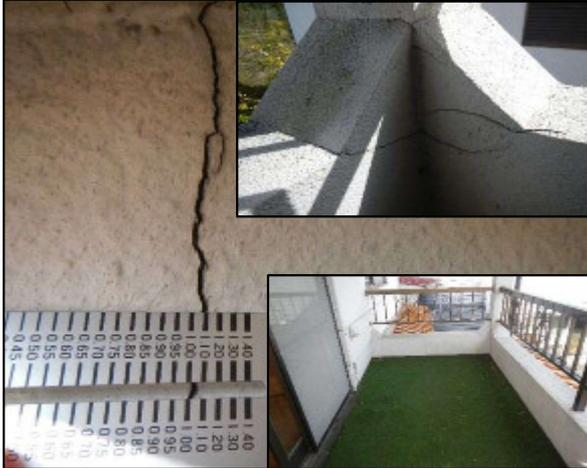
・バルコニーの点検項目で、補修や精密診断が必要となる箇所は見受けられませんでした。

※人工芝は接着されており、その下がどうなっているのかは未確認です。

・手摺の腐食やぐらつきに問題は見受けられませんでした。

尚、築年数からして床面の人工芝も一度剥がし、内部の状態を確認することをお奨めいたします。

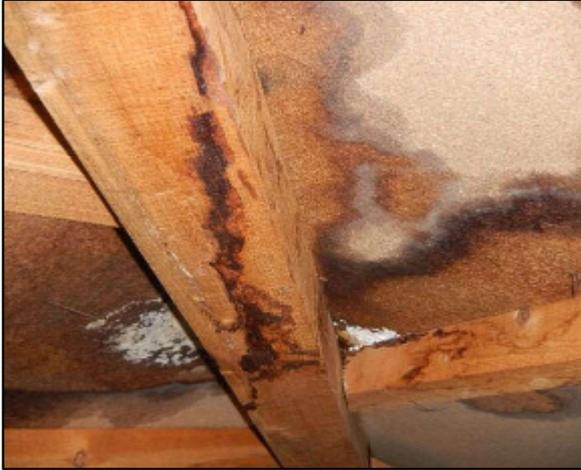
点検場所：階間-玄関ホール収納 屋根裏-和室収納,増築ウォークインクローゼット,2F収納

- ・雨漏りと思われるシミは既存建築部分を中心に多数見受けられ、増築部分にも見受けられました。
- ・野地板にカビが発生しておりました。
- ・木材接合部金物に関しても経過年数の影響もありますが、かなり錆が進行しておりました。
- ・断熱材にはずれ、隙間がありました。
- ・既存住宅部分は在来工法、増築部分に関しては三井ホームさん施工で2x4工法です。

雨漏りの早期発見には屋根裏状況を確認することが優位になります。今回発見された雨漏れの跡は現在は止まっていると推察されますが、過去、雨漏りが散見されたことが分かります。屋根のメンテナンスを実施することでその原因が何であったか分かる可能性がありますので屋根項目で指摘した内容を実施した上で、念の為、ある程度の量の降雨がある状態で、2次点検することをお奨めいたします。

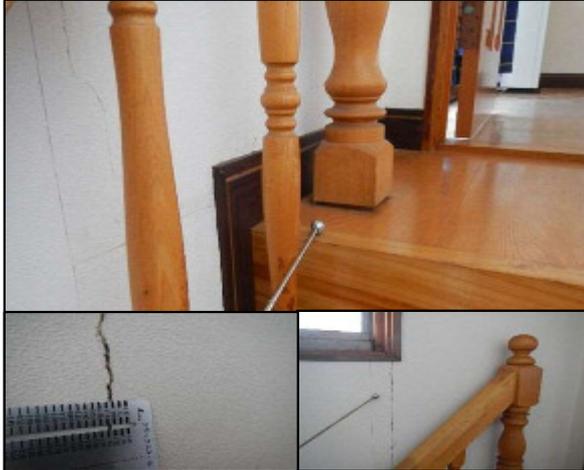
- ・床に6/1000を超える傾斜は既存建築部分に1F,2F共ありました。(6~8. 6/1000)
- ・壁に6/1000を超える傾斜はありませんでした。
- ・既存建築部分1F和室洋室間の南側が沈んでいる勾配、同2Fは南側が沈んでいる勾配でした。
- ・既存建築部分、階段開口部に壁に下地まで到達するひび割れが見受けられました。
- ・和室天井に木材の灰汁か、雨漏りか不明ながらシミが見受けられましたので、雨漏り痕の項目を黒▲としました。
- ・階段手摺は材のゆるみが発生し、著しいぐらつきがありました。

床の傾斜に関しましては、既存建物に6/1000を超える大きな傾きがありました。建物に大きな不具合がある可能性がありますので、活かす計画であれば2次点検の実施や補修、補強工事の検討をお奨めいたします。

又、階段手摺に関しては補強、固定の検討をお奨めいたします。

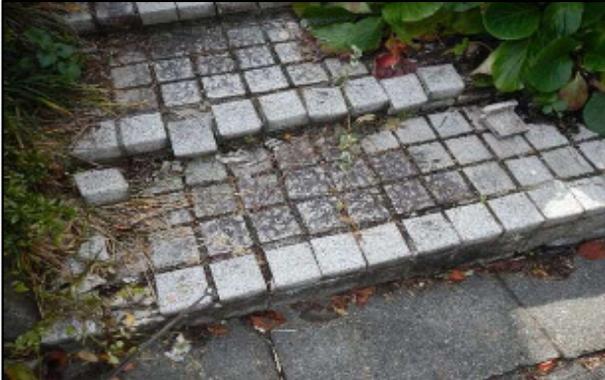
エントランス

経年劣化によりタイルが破損しておりました。

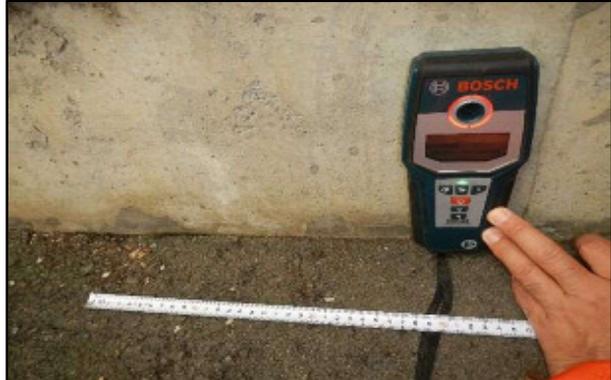
基礎

増築部分については布基礎に鉄筋反応がありました。300mmピッチと推察されました。

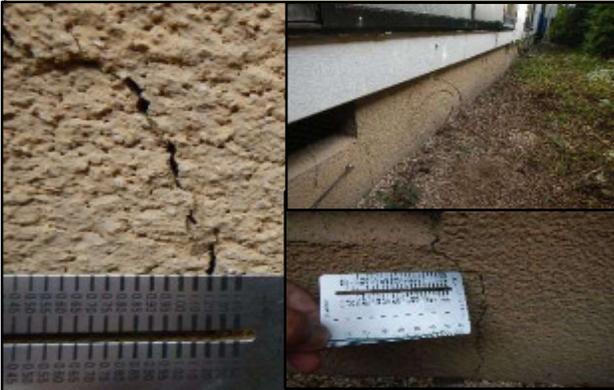
基礎

基礎モルタルに基準を超える1.20mmの割れが見受けられました。深さも内部まで貫通しております。(既存建物南面)

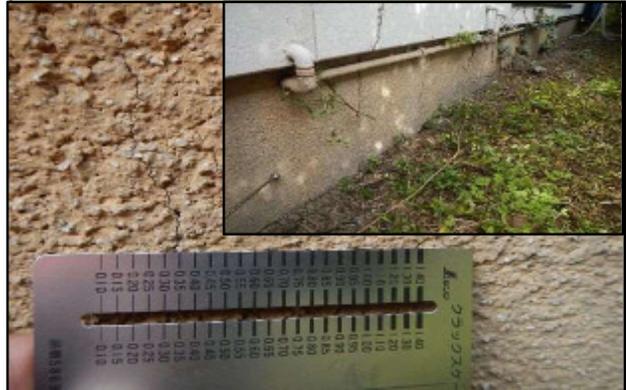
基礎

基礎モルタルに基準内の0.35mmの割れが見受けられました。(既存建物南面)

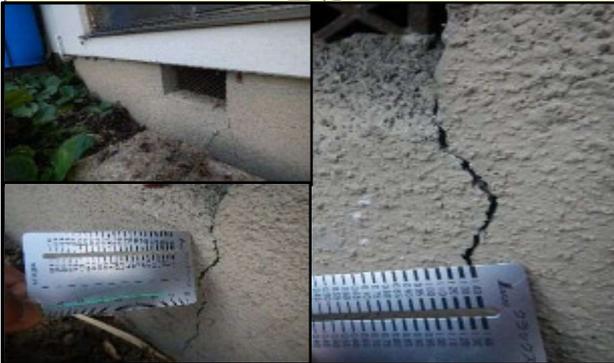
基礎

基礎モルタルに基準を超える1.40mmの割れが見受けられました。深さも内部まで貫通しております。(既存建物東面)

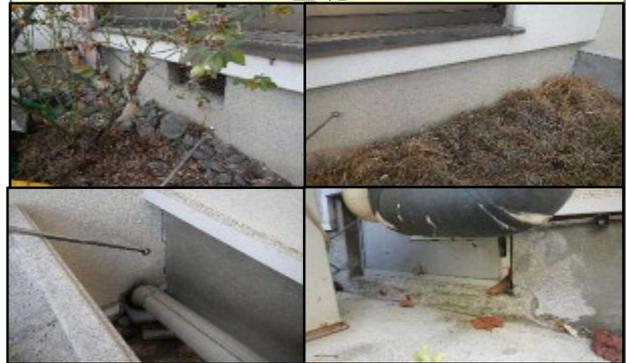
基礎

その他基礎の割れ箇所と左下は増築部分との継ぎ目、右下はモルタルの劣化の様子。

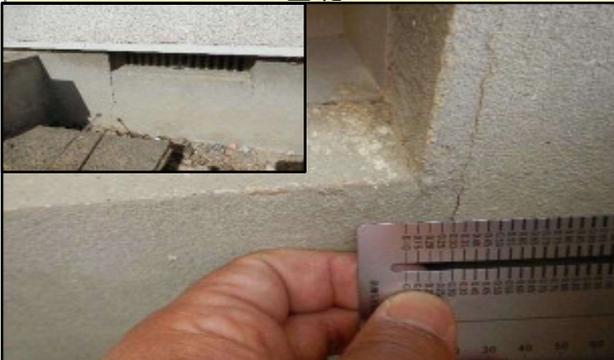
基礎

基礎モルタルに基準内の0.30mmの割れが見受けられました。(増築部分南側)

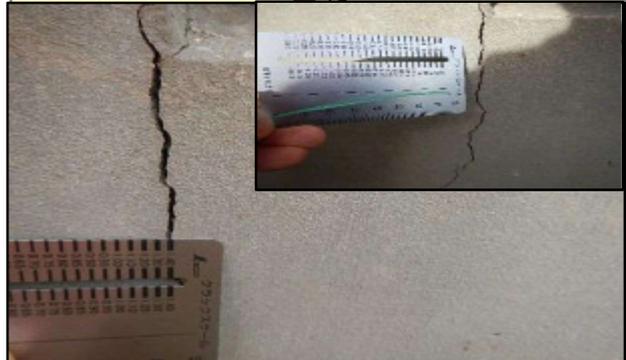
基礎

基礎モルタルに基準を超える1.40mmの割れが見受けられました。深さも内部まで貫通しております。(増築部分南側)

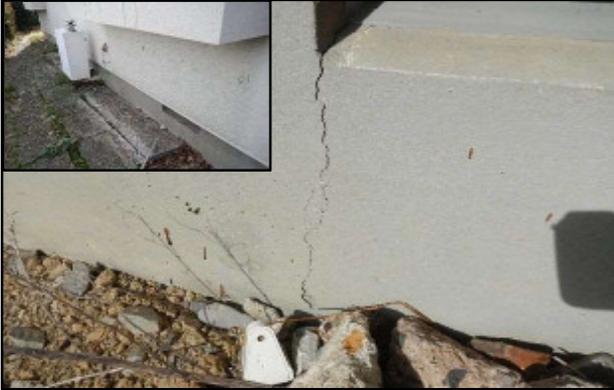
基礎

基礎モルタルに割れが見受けられました。(増築部分東側)

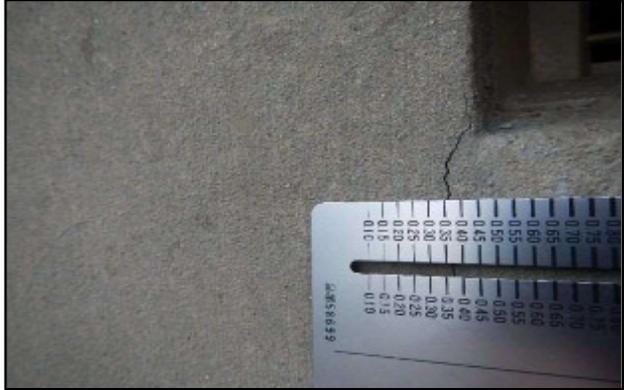
基礎

基礎モルタルに基準内の0.35mmの割れが見受けられました。(増築部分)

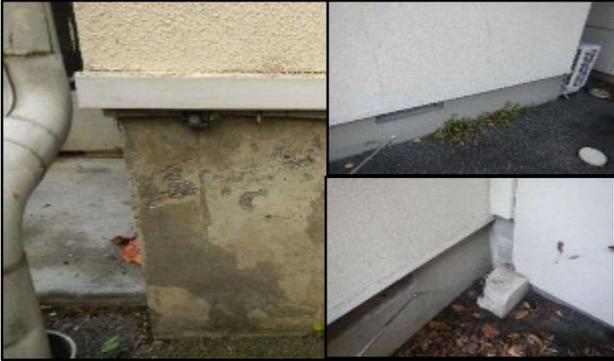
基礎

その他、増築部分基礎の表面劣化と通風口に発生している割れ。

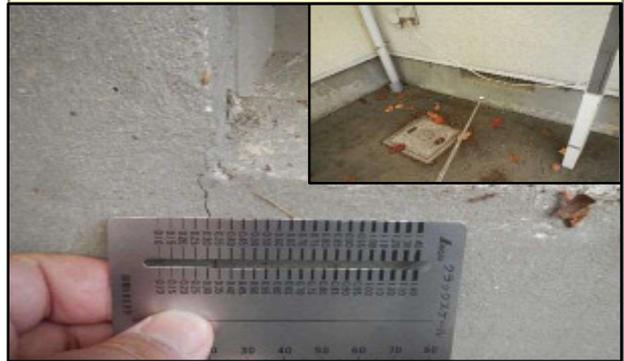
基礎

基礎モルタルに基準内の0.30mmの割れが見受けられました。(増築部分西側)

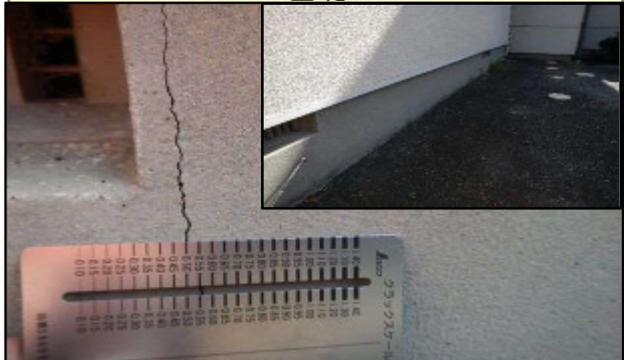
基礎

基礎モルタルに基準を超える0.50mmの割れが見受けられました。(増築部分西側)

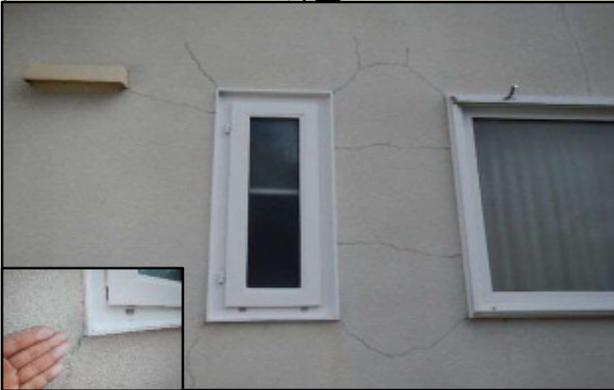
外壁

増築部分の外壁(モルタル)には割れが散見されました。右下写真は塗装面の白亜化(チョーキング)の様子です。

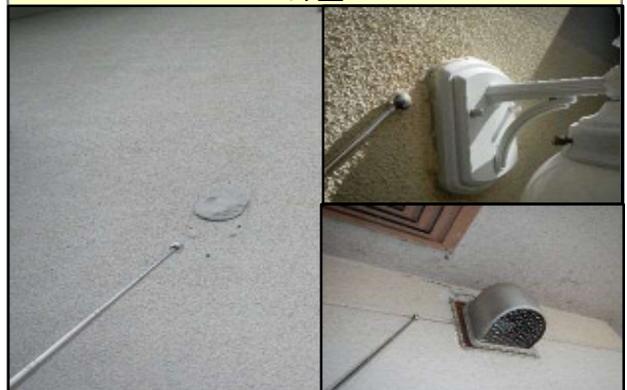
外壁

エアコン取付跡の穴埋めの様子や照明器具、換気金物のシーリングの様子。塗装の際は再シーリング処理をお奨めいたします。

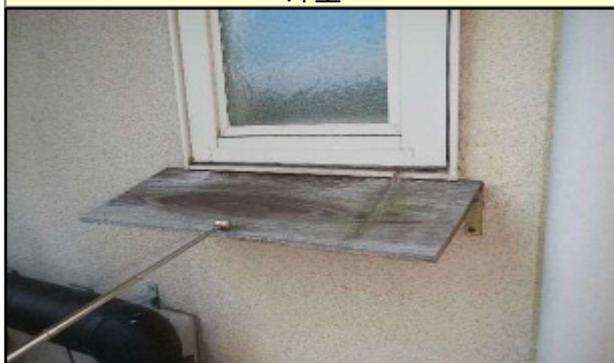
外壁

浴室サッシは外側に結露や蒸気により水滴が垂れ、外壁を痛めるケースがあります。これはその対策で施された水切りだと思われます。外壁を保護するのに有効な対策だと言えます。

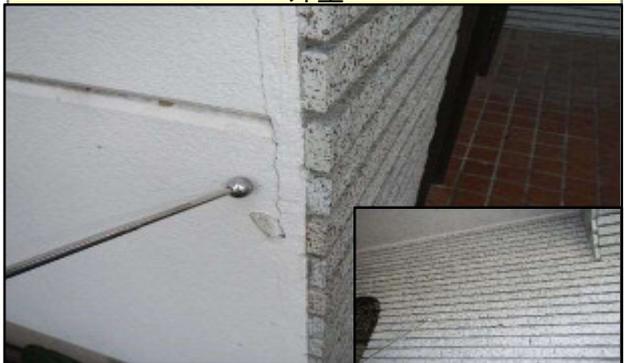
外壁

既存建築部分はALC板(軽量コンクリート板)の上に塗装仕上げされております。タイル下地に若干の割れが見受けられました。

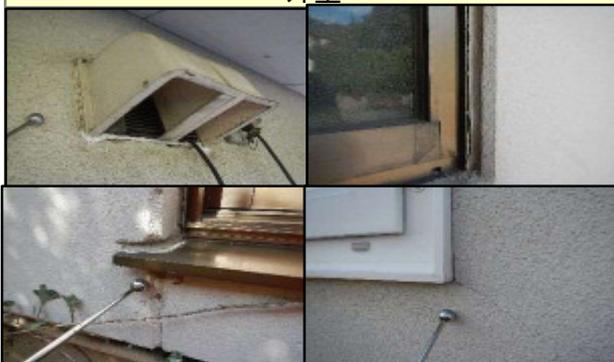
外壁

外壁と開口部の境目や外壁の継手に発生する破断や、開口部周囲に発生する割れの様子。

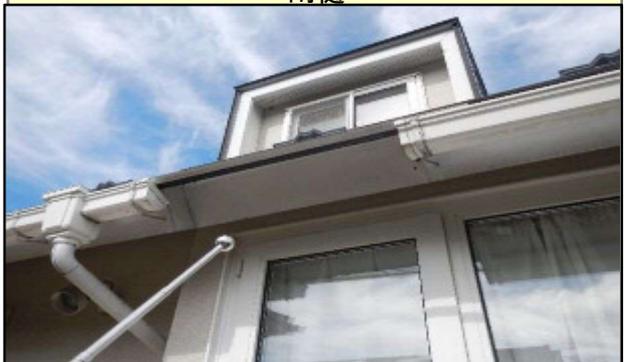
雨樋

こちらはサッシの開閉がギリギリの為、屋根をくり抜き、雨樋が付けられない状態です。

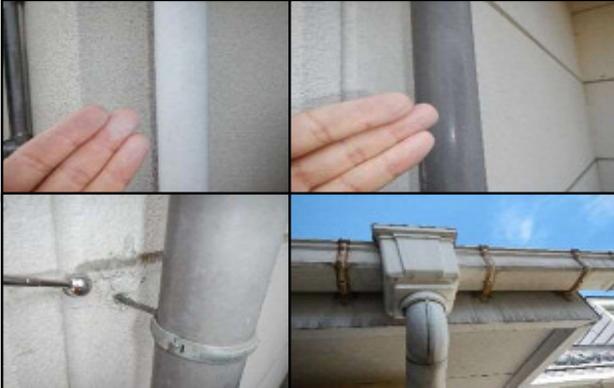
雨樋

雨樋は表面の白垂化(チョーキング)が見受けられ、再塗装が必要です。又、受け金具が外壁を痛めている箇所もあり、一部には錆も見受けられました。

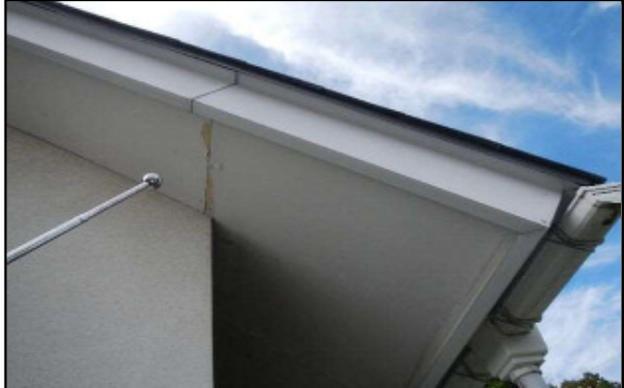
軒天井

軒天井は塗膜が剥がれている箇所が見受けられました。

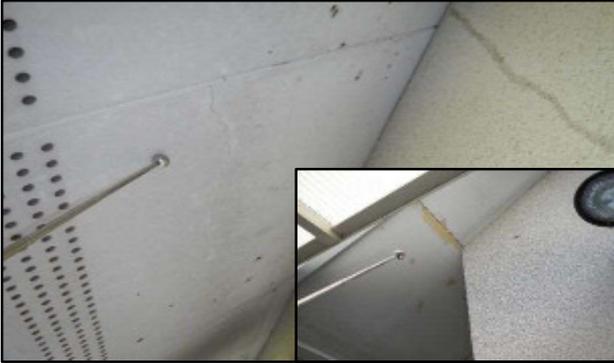
軒天井

軒天井は一部に細かいながら割れも見受けられました。右下は塗膜の剥がれ。

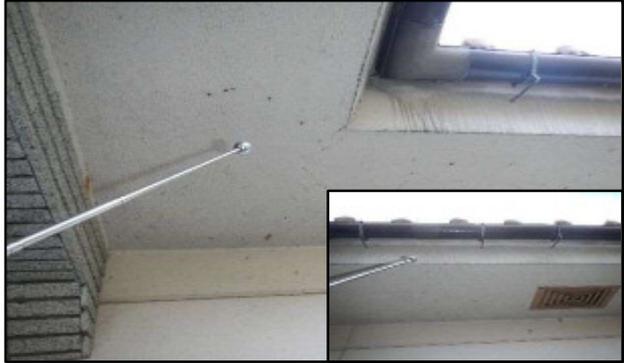
軒天井

既存建物の軒天井は比較的良好的な状態でした。

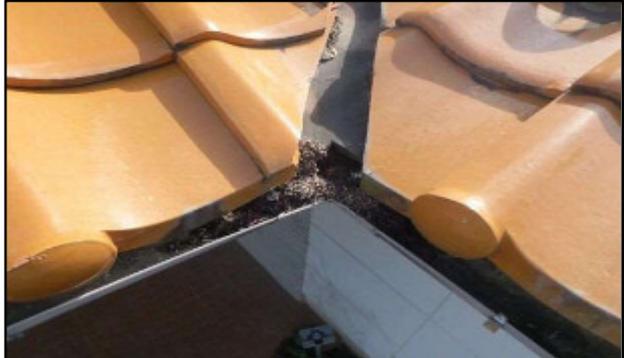
屋根

谷板金の劣化の様子と樋に詰まった落ち葉などの様子。(玄関付近)

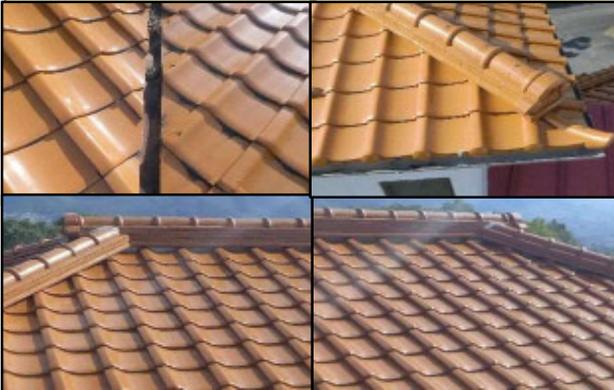
屋根

大屋根各所。良好な状態でした。谷板金には落ち葉が詰まっておりました。

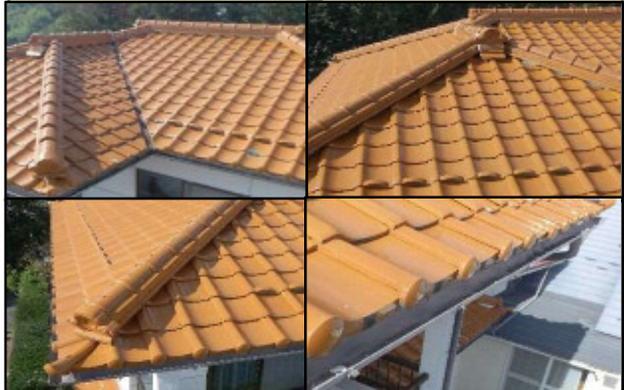
屋根

大屋根各所。良好な状態でした。一部にコケ、汚れなどが見受けられました。

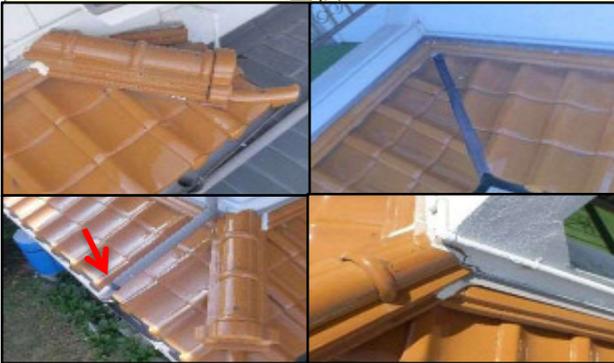
屋根

東側庭から、庇とバルコニー廻りの屋根の様子。矢印は樋を補修したテープ。

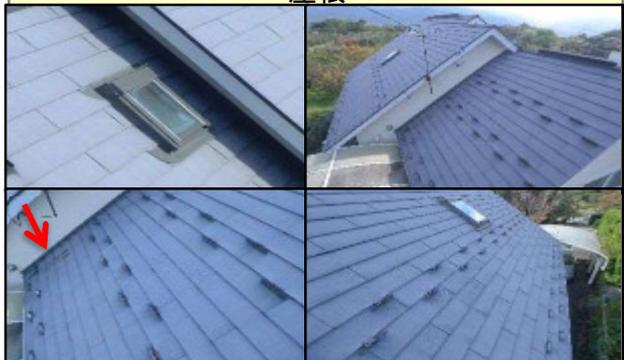
屋根

増築部分の板金屋根の様子。矢印はアンテナに発生した錆が落ちて屋根面についた貫い錆。全体として塗膜はかなり劣化が進行しております。

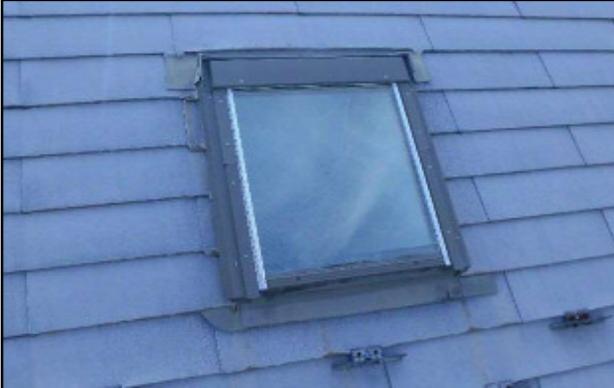
天窓

天窓全体の様子。周囲に錆が見受けられます。

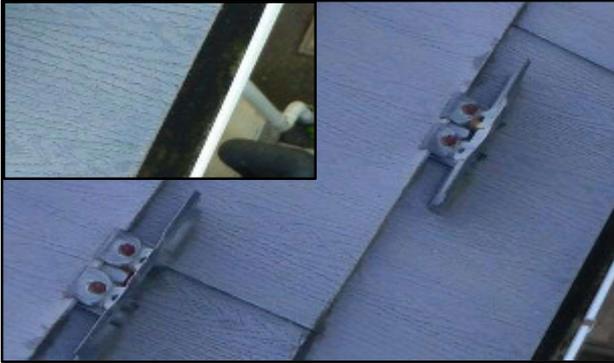
屋根

雪止め金具は固定金物に錆が発生しております。雨樋内部もコケ汚れで黒くなっております。

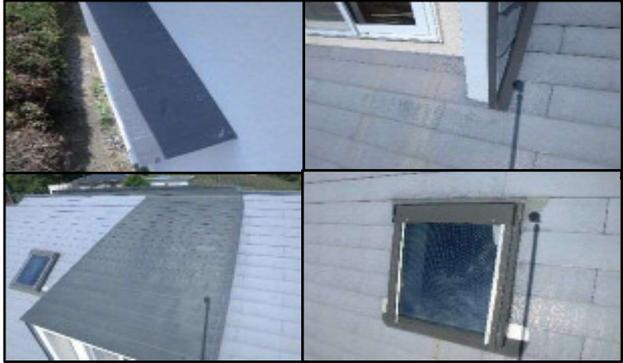
屋根

左上は底板金。右上はドーマー部分の屋根に発生したシミ、右下天窓横は屋根材の塗膜が剥がれてきている様子。

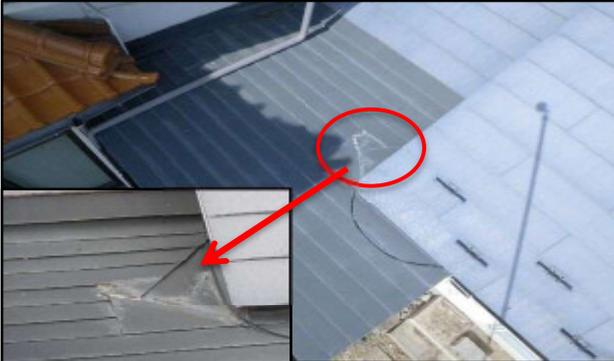
屋根

こちらの写真からも板金屋根の部材の表面塗膜が剥がれてきている様子が見受けられます。

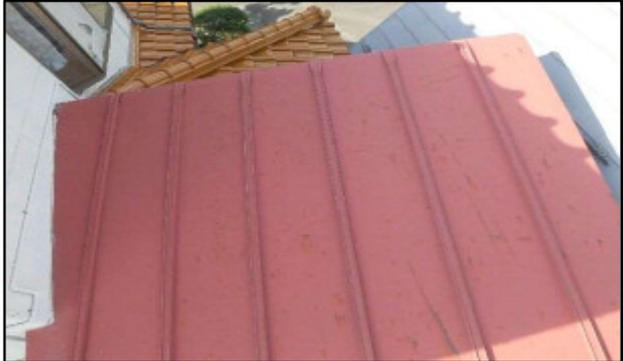
屋根

既存建築の板金屋根部分。増築部分よりも更に塗膜の劣化が進行しておりました。

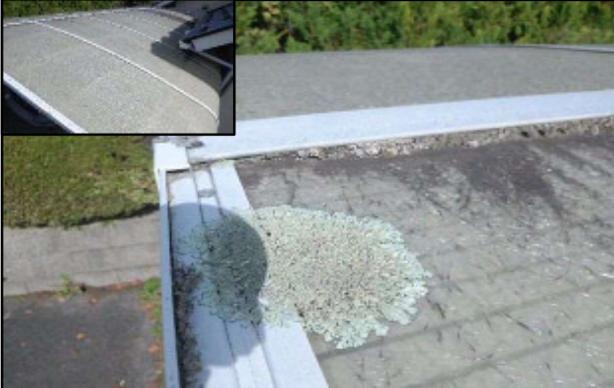
屋根

カーポート屋根にもコケが生え、劣化が見受けられました。

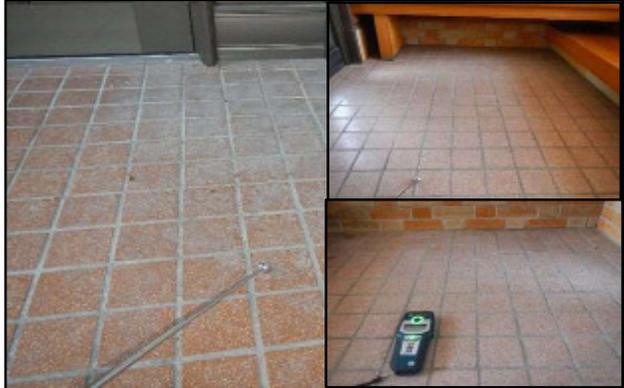
玄関

玄関タイルには割れなどは無いながら、一部に浮いた打診音があります。鉄筋の反応はありませんでした。

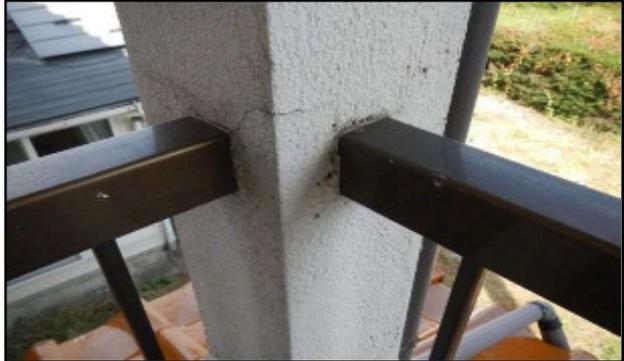
バルコニー

バルコニー手摺と壁の取り合い部分。不具合が起きやすい箇所なので、精密点検と適切なメンテナンス実施をお奨めいたします。

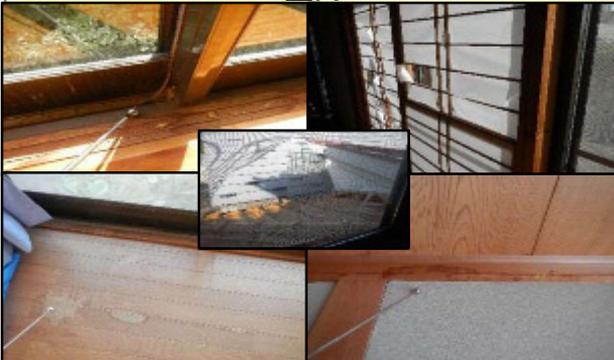
室内

室内劣化の様子。サッシ廻りは雨の吹込みや結露で周囲に劣化が見受けられました。網戸も張替え必要箇所が見受けられました。

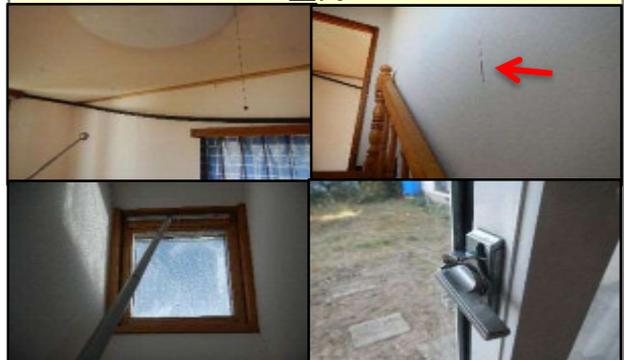
室内

左上は廻り縁が剥がれておりました。天窓内側も木部の再塗装が必要です。又、右下のクレセント(増築部分入口付近)は壊れておりました。

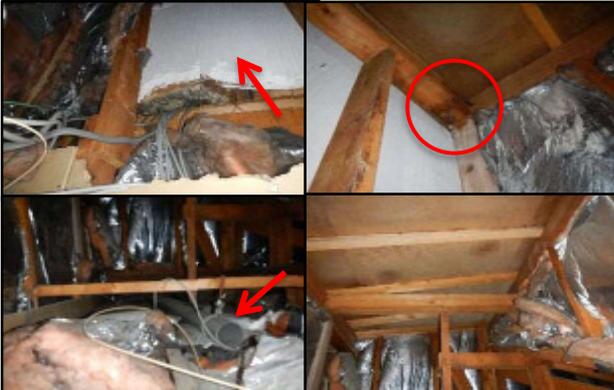
既築部分1階小屋裏(ホール収納上部)

左上矢印の白いものは外壁のALC板です。右上は雨染み、左下の矢印は昔の建物で使われていた配管の痕跡だと思われます。

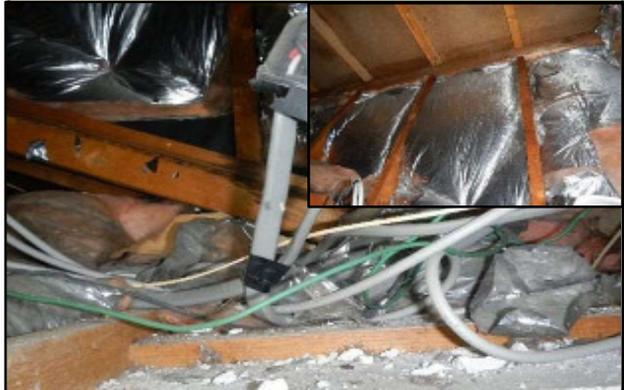
既築部分1階小屋裏(ホール収納上部)

銀色に写っているのは断熱材グラスウールです。工事の際の細かなゴミが残っております。

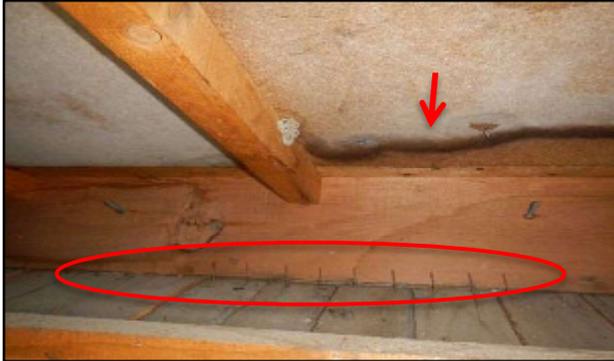
既築部分1階小屋裏(和室収納上部)

軒先部分(玄関付近南側)雨漏れがあった痕跡。下の丸印は軒天井部分の板を固定する釘が下地材から外れてしまった釘打ちの跡です。(点検口直ぐの場所)

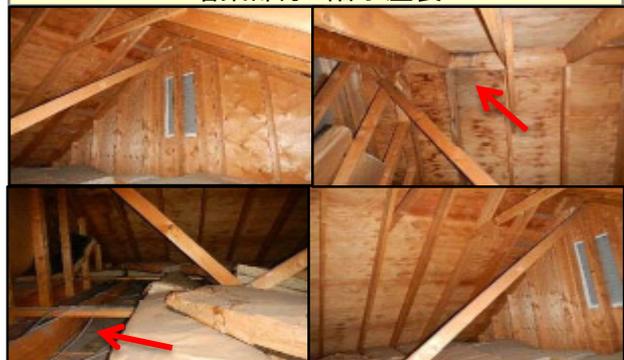
増築部分1階小屋裏

増築部分が2x4工法と分かります。こちらにも雨染みの痕跡が見受けられ、又、断熱材が取り外され、復旧されていないままのところがありました。

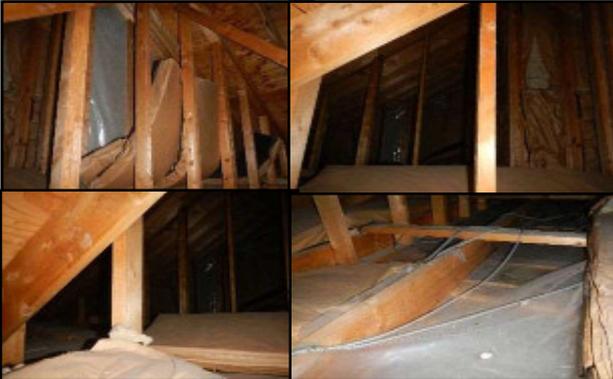
増築部分1階小屋裏

増築部分ロフトの裏側には断熱材が施工されておりましたが、外れているところがありました。右下は気密シートです。テープ止めなどがされておられませんでした。

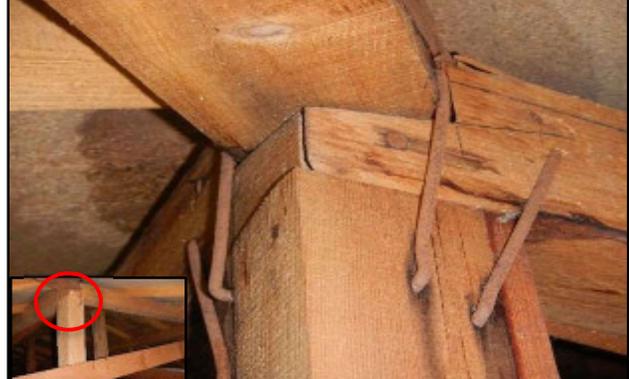
既築部分2階小屋裏

金物の錆の状態からも野地板のシミの状態からも雨漏りがあった事が推察されます。(点検口付近)

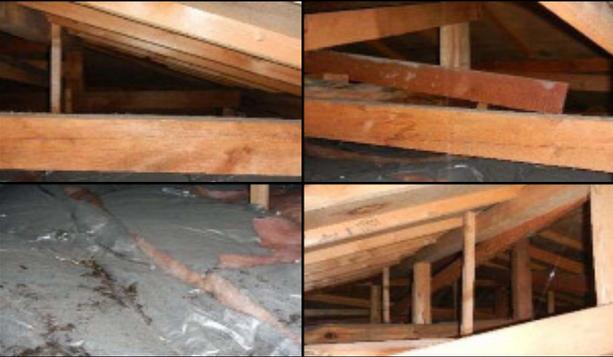
既築部分2階小屋裏

小屋裏の状態。左下の写真の黒っぽいシミは上部からの雨漏りの痕跡である事が推察されます。

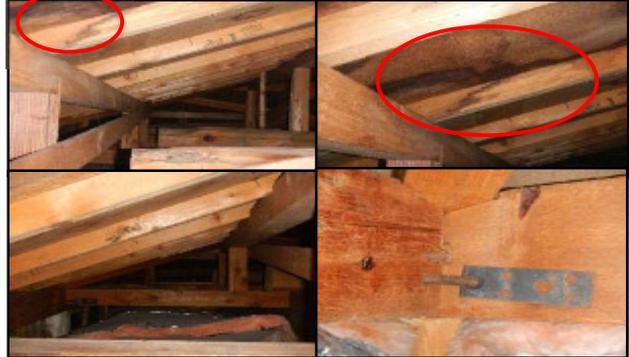
既築部分2階小屋裏

点検口から近い場所ですが、雨漏れの明らかな痕跡が見受けられました。

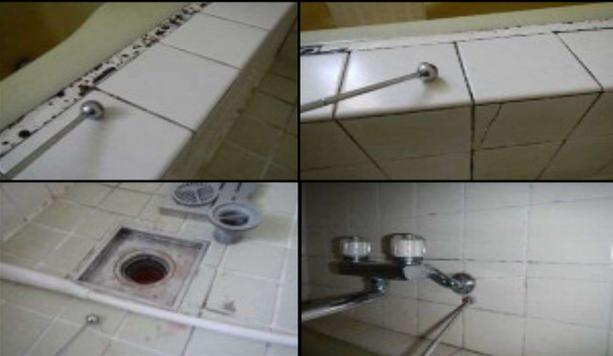
浴室

浴室タイルはカビが酷く、タイル面にも割れが見受けられました。システムバスへのリフォームをお奨めいたします。

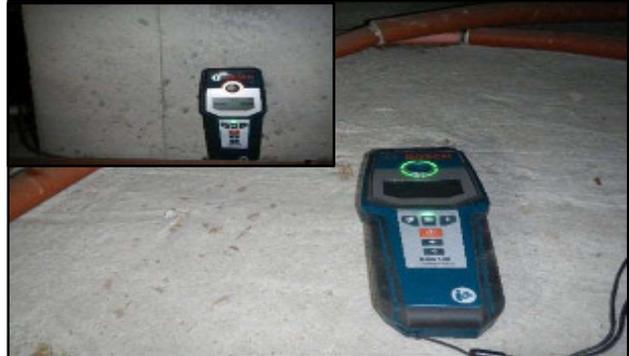
床下

床下の基礎、立上り部分の布基礎には鉄筋反応がありました。土間は防湿シートを押さえる為の薄いコンクリートで鉄筋は入っていませんでした。

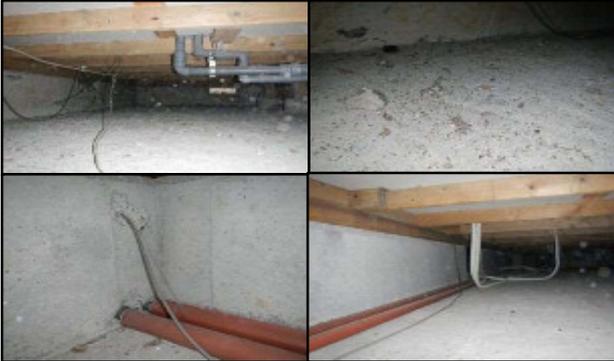
床下

左上はキッチン配管。右上は土間に散乱した昆虫か小動物の糞か何か。左下は基礎貫通設備の穴周辺のコンクリートの破損の状態。

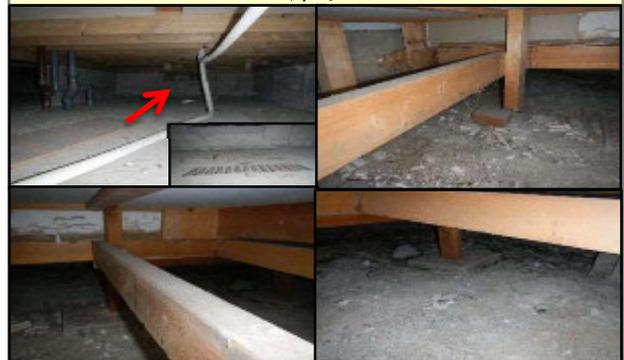
床下

矢印は玄関ホール方面。通风口の網が壊されておりました。その他の写真は玄関ホール付近の既存住宅基礎床下の様子を矢印部分から撮影。

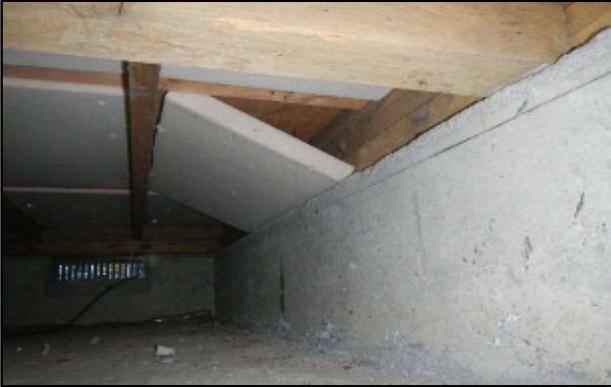
床下

一部床下の断熱材が落ちておりました。

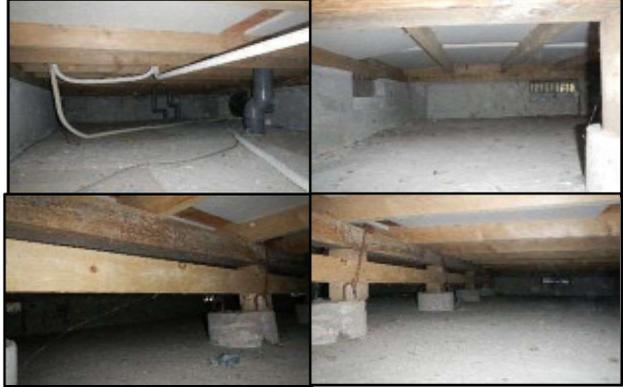
床下

左上はトイレ排水(右手)。左下写真は大きき発生したカビの様子。
