# 点検について

## 点検結果・早期ケアのご提案

報告書作成年月日	2021年8月27日
点検担当者	武藤 正義
点検企業名	ISAI建築士事務所 長野県安曇野市穂高3142-2 TEL 0263-82-9685
保有資格	既存住宅状況調査技術者 第02202000051号

# 敷地・基礎 点検レポート

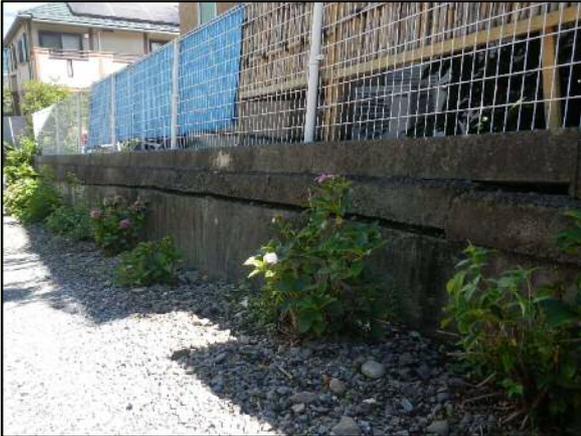
- ・敷地内で蟻害が発生している様子は見受けられませんでした。
- ・基礎に最大3mmのひび割れ(亀裂)がありました。(打ち継ぎ部分)
- ・基礎の配筋が確認できました。
- ・ウッドデッキが腐朽し破損していました。
- ・敷地北側の擁壁に亀裂が生じていました。

敷地内蟻害や基礎立ち上がりのひび割れは早期発見し処理を行うことで、住まいを長持ちさせる効果があります。基礎コンクリート躯体を打ち継いでいる部分がありましたが、深く広い亀裂が生じており、コンクリートの接着はなくなっていると思われます。樹脂注入工法等による補修をお奨めいたします。

また、敷地北側の擁壁が打ち継ぎ部分で分離し、大きな亀裂が生じ、フェンスと共に傾いていました。駐車場北側の擁壁にも大きなひび割れが見受けられましたので、補修よりも作り直しをお奨めいたします。

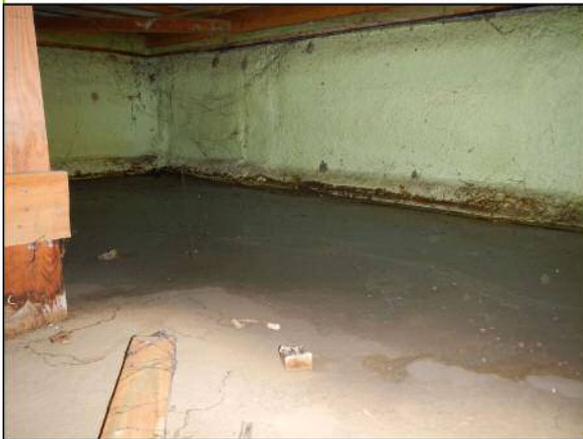
床下点検口:和室(1か所)

- ・土間コンクリートにひび割れがありました。
- ・水が浸入し、溜まっていました。
- ・侵入した水により、床束に湿り・腐朽がありました。
- ・リビング、水廻り等の過半を超える床下空間は確認することができませんでした。

床下に水が浸入し、水溜まりとなっていました。原因の追及は精密診断等を行う必要がありますが、水が浸入している個所の南東角部分の基礎が外部にせり出している状況であり、せり出している部分の土台水切りも特殊な形状となっていることから、水の侵入の原因の可能性の一つとして考えられます。

今回、過半を超える床下空間は点検することができませんでしたので、新規に床下点検口を設置し、点検できるようにすることをお奨めいたします。

現状、建物内の木材の著しい劣化は見受けられませんので、早期対策を行うことで被害の縮小が可能です。精密診断等の実施、改善工事の実施をお奨めいたします。

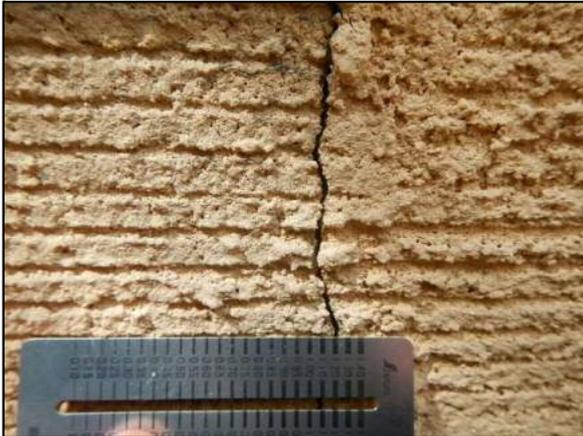
- ・シーリングが接着破壊している所が多く見受けられました。
- ・下地まで到達しているひび割れがありました。
- ・外壁表面に汚れがありました。

シーリングが接着破壊している所が多く見られ、外壁には経年なりの汚れや下地まで到達しているひび割れも散見されました。どちらも雨水の侵入に関わる重要なところですので、補修やシーリングの打ち換え等の早期対策をお奨めいたします。

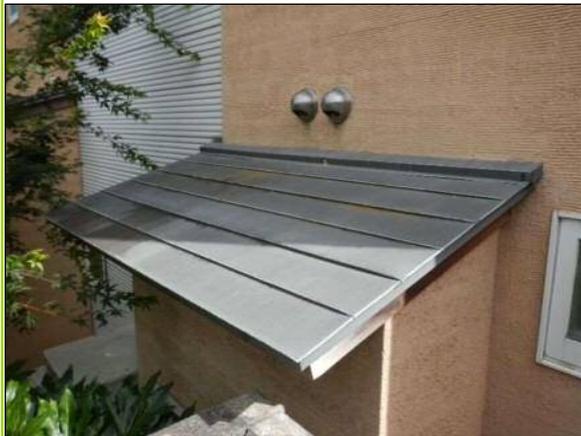
- ・軒天井の化粧合板表面が剥がれている部分がありました。
- ・軒裏や破風の木部、全体的に水染みがありました。
- ・金属屋根は全体的には錆や変色も見られず、良好な状態でした。
- ・金属屋根の北側下屋のみに、変色・錆等の劣化が見受けられました。

軒天井や破風の木部には、雨水による染みが見られ、軒天井の化粧合板表面は全体的に劣化し、表面が剥がれている部分もありました。改善には塗装や表面に新たな材料を上張りする方法が考えられます。

屋根の劣化は、環境・条件等により異なりますが、一般的には10～15年毎に保守塗装を行うと良いと言われています。金属屋根は全体的には良好な状態でしたが、北側の下屋のみ変色・錆が見受けられましたので、悪化する前に塗装工事の検討、実施をお奨めいたします。

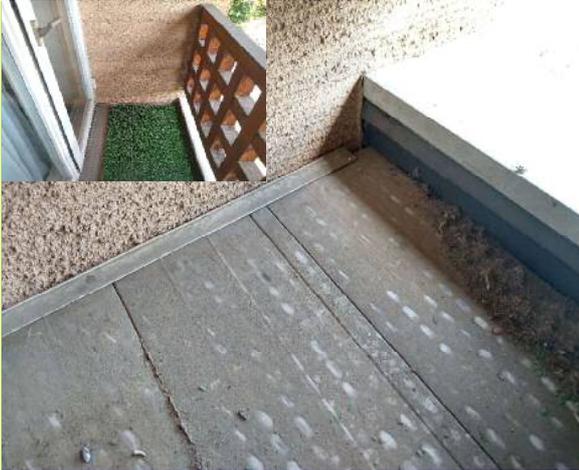
・検査項目である防水式のバルコニーではありませんが、左写真の様なバルコニーがありました。

・バルコニーの点検項目で、補修や精密診断が必要となる箇所は見受けられませんでした。

このタイプのバルコニーは床面の下に水をドレンパイプに流す仕組みが取られております。紫外線の影響や風雨の影響を受けにくい構造なので長期間メンテナンスは不要だと思われます。下部はデッキになっておりますので、万が一の不具合が出た場合でも大きな問題にはなりにくい場所です。住まいを長持ちさせるためには定期的に経過観察、点検を行い、必要に応じて保守工事を実施する事をお奨めいたします。

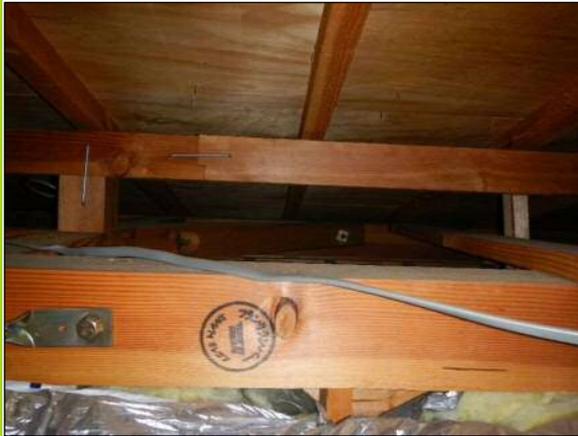
点検場所：和室仏間上部

- ・接合金物に錆はありませんでした。
- ・木部の腐朽などは見受けられませんでした。
- ・配管の脱落等は見られませんでした。
- ・断熱材がしっかり施工されていました。

雨漏りの早期発見には屋根裏状況を確認することが優位になります。  
現状、小屋裏に雨漏り跡は見受けられず、乾燥し良好な状態でした。  
今後も住まいを長持ちさせるためには定期的に点検することをお奨めいたします。

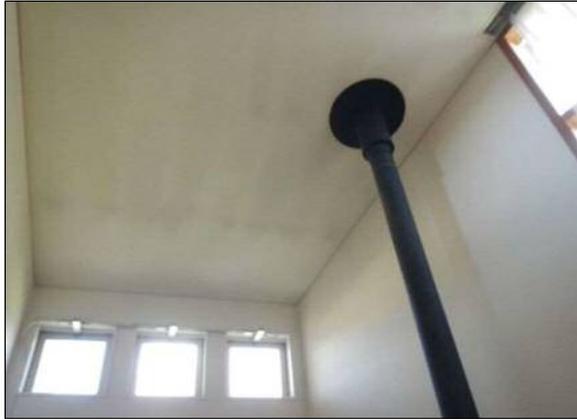
- ・室内の床や壁に傾きは見受けられませんでした。
- ・壁や柱に傾きは見受けられませんでした。
- ・経年なりの汚れやひび割れは見受けられますが、良好な状態でした。

室内の床や壁、柱に大きな傾斜はありませんでした。  
 内装にも経年なりの汚れやひび割れ等は見受けられますが、指摘するような大きな問題はなく、良好な状態でした。  
 今後も住まいを長持ちさせるためには、定期的に点検を行い、劣化等の早期発見・対策を行うことをお奨めいたします。

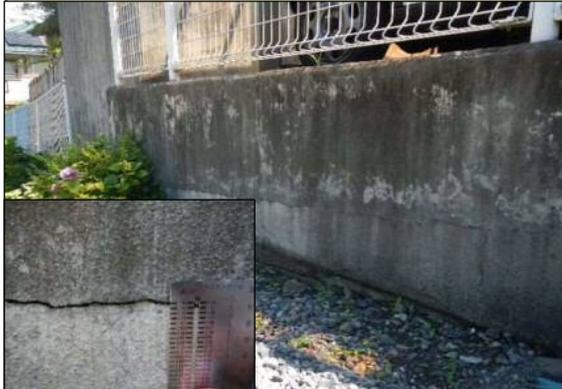
擁壁

敷地北西の擁壁に幅1.40mmの大きなひび割れがありました。

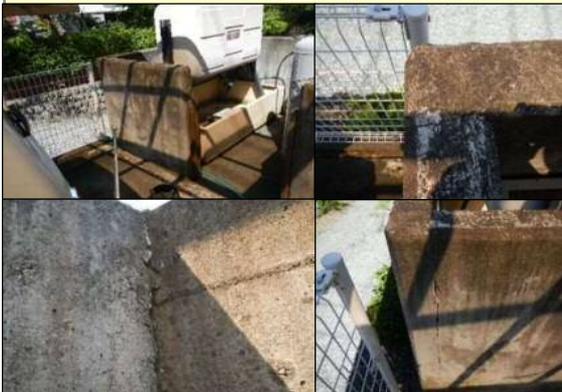
腰壁

敷地北側の設備機器周囲のコンクリート腰壁、打ち継ぎ部分と見られる個所にひび割れが見受けられました。反対側まで貫通していることから、コンクリート同士は分離している可能性があります。

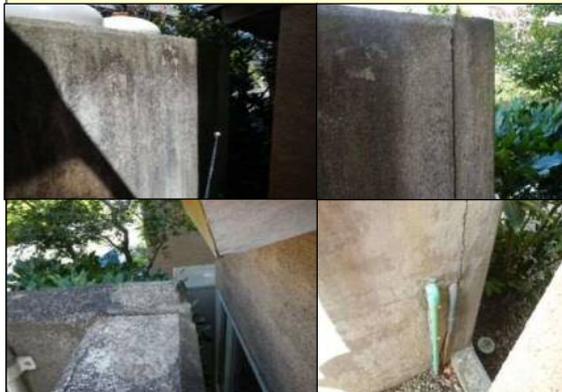
腰壁

敷地北側の設備機器周囲のコンクリート腰壁、打ち継ぎ部分と見られる個所にひび割れが見受けられました。反対側まで貫通していることから、コンクリート同士は分離している可能性があります。

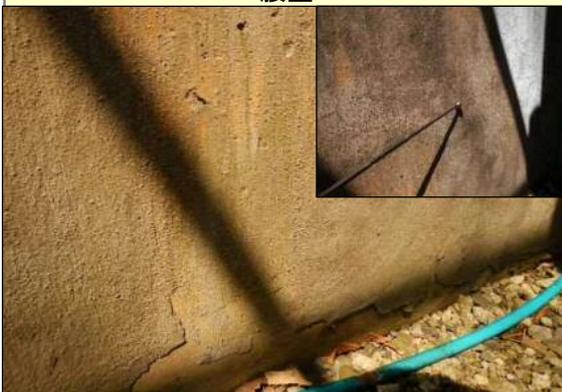
腰壁

敷地北側の設備機器周囲のコンクリート腰壁、表面のモルタル部分が劣化し、浮きや剥離が多く見られました。

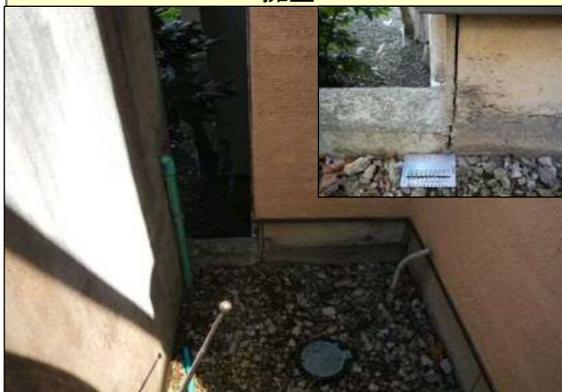
擁壁

敷地北側の擁壁と建物基礎の接続部に幅5.00mmを超えるひび割れがあり、擁壁と基礎が分離しているように見受けられました。

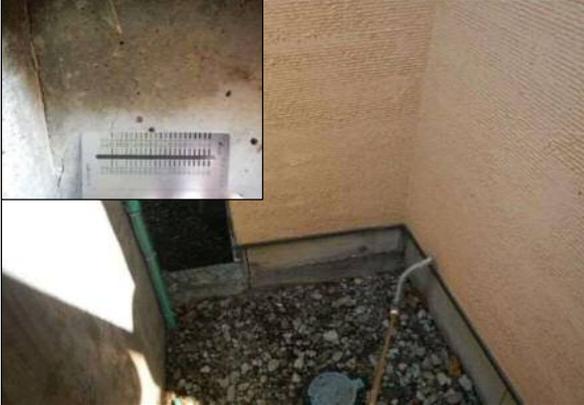
基礎

建物北側の基礎コンクリートに幅0.20mmのひび割れがありました。

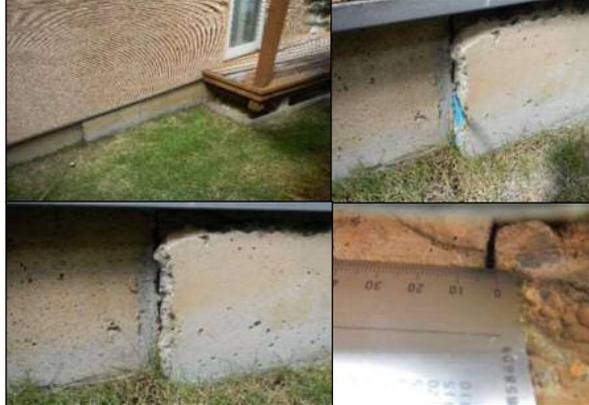
基礎

建物南側の基礎コンクリートに打ち継ぎ跡がありました。打ち継ぎ部分に幅3.00mmを超える深いひび割れもありました。

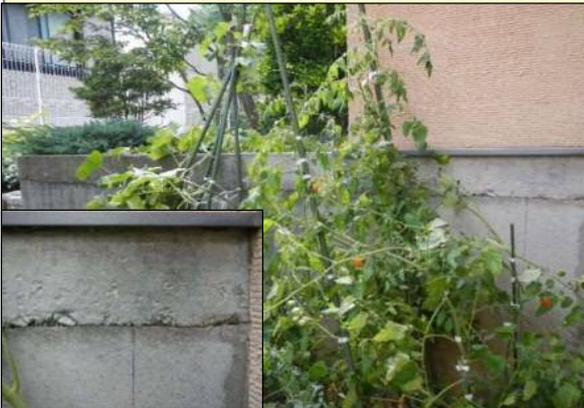
基礎

建物南側の基礎コンクリートに打ち継ぎ跡がありました。

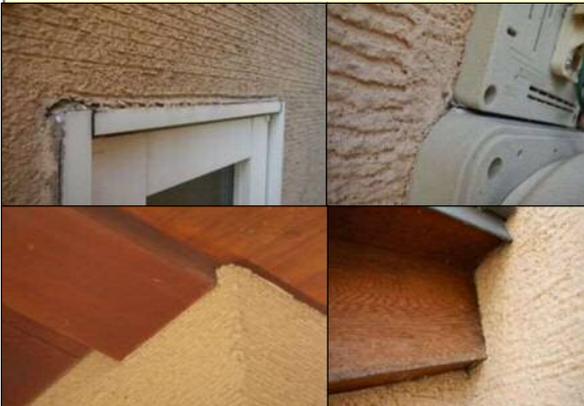
外壁

外壁のサッシや設備機器、木部との取り合い部分に経年劣化による隙間が生じていました。

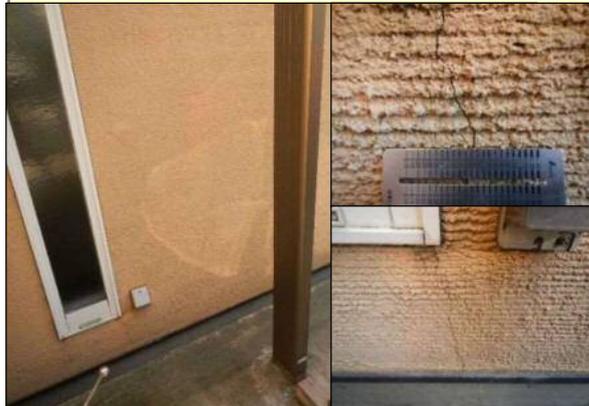
外壁

建物北側の外壁に幅0.65mmのひび割れがありました。

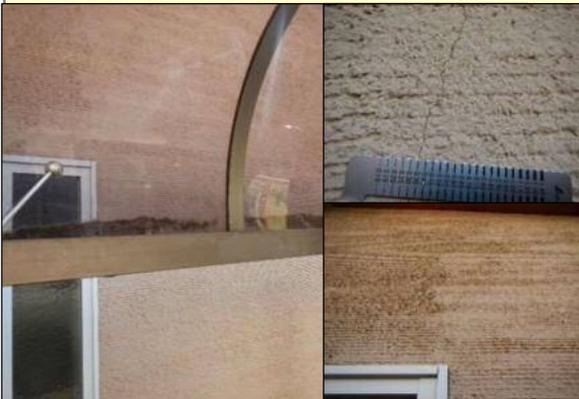
外壁

建物北側の外壁に幅0. 40mmのひび割れがありました。

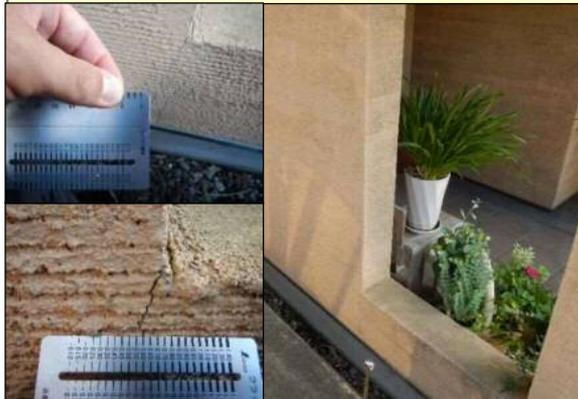
外壁

建物北側の外壁に幅0. 60mmのひび割れがありました。深さが10mmを超えているため、下地まで到達している可能性があります。

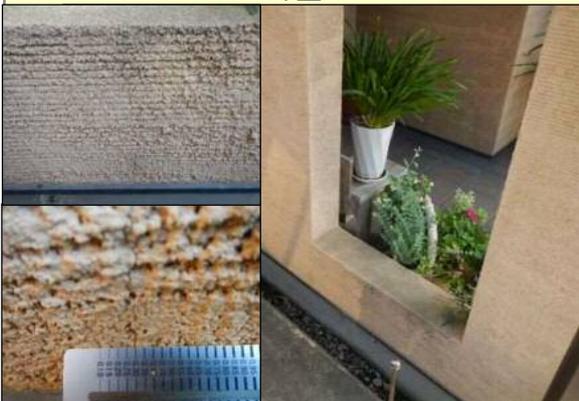
外壁

建物北側の外壁に幅0. 30mmのひび割れがありました。

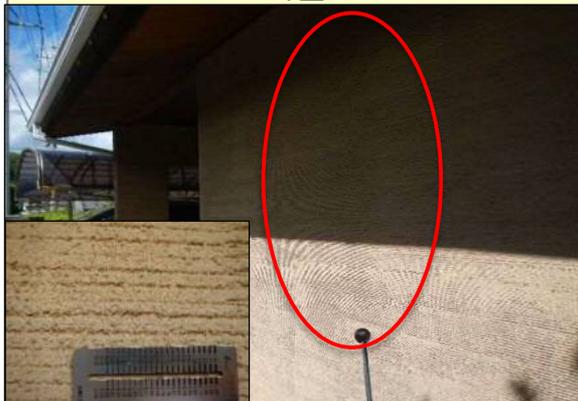
外壁

建物西側の外壁に幅0. 25mmのひび割れがありました。

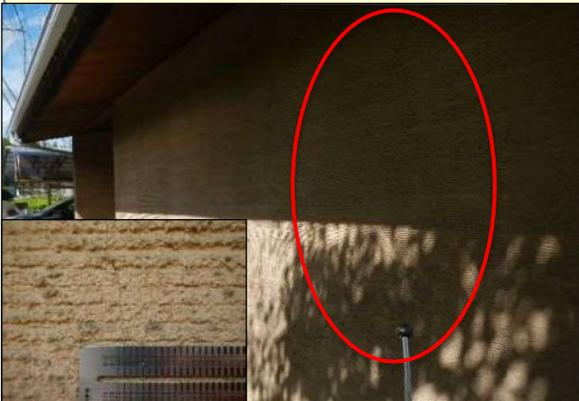
外壁

建物西側の外壁に幅0. 25mmのひび割れがありました。

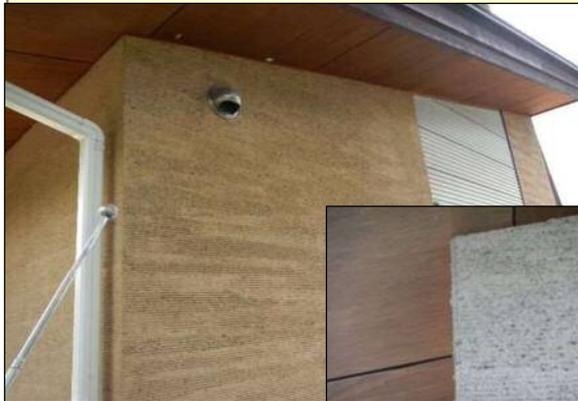
外壁

建物南西角の外壁にひび割れがありました。

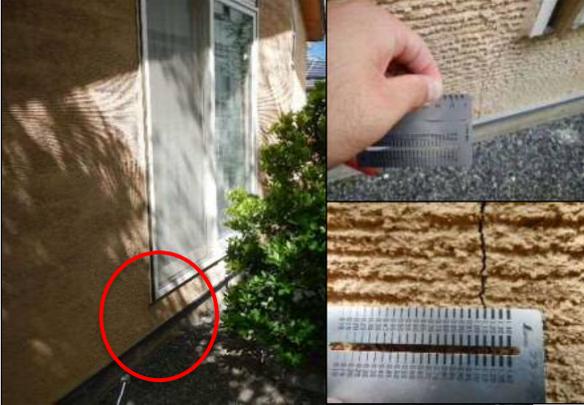
外壁

建物南側の外壁に幅1.10mmのひび割れがありました。深さが18mmあるため、下地まで到達していると考えられます。

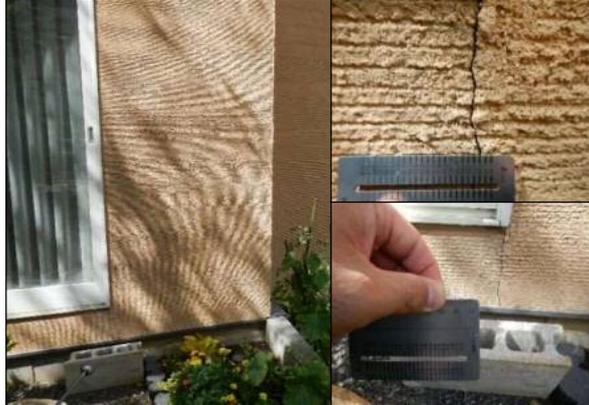
外壁

建物南側の外壁に幅1.20mmのひび割れがありました。深さが18mmあるため、下地まで到達していると考えられます。

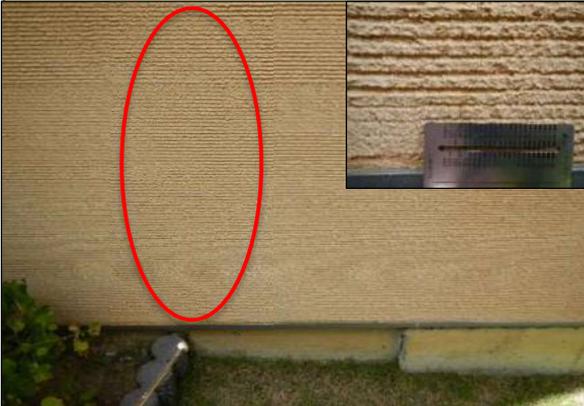
外壁

建物南側の外壁に幅0.25mmのひび割れがありました。

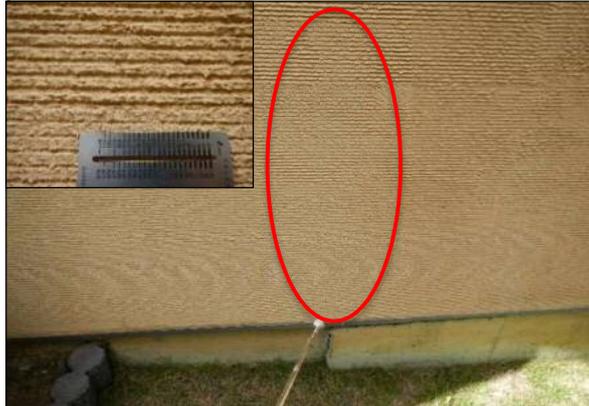
外壁

建物南側の外壁に幅0.20mmのひび割れがありました。

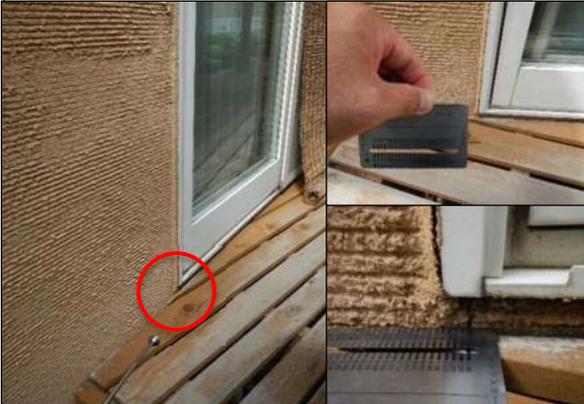
外壁

建物南側の外壁に幅1.40mmのひび割れがありました。深さが24mmあるため、下地まで到達していると考えられます。

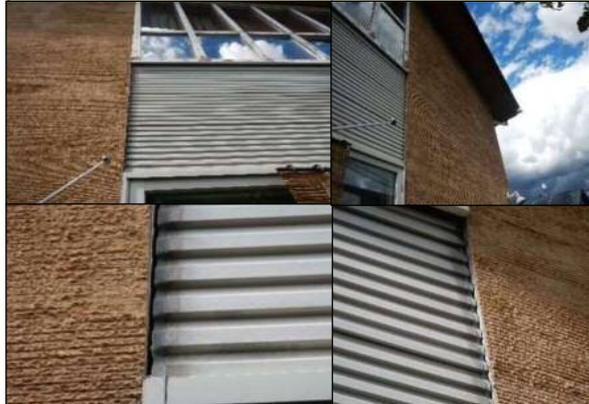
シーリング

建物南側の塗り壁とサイディング壁の取り合い部分、シーリングに接着破壊が見られ、隙間が生じていました。

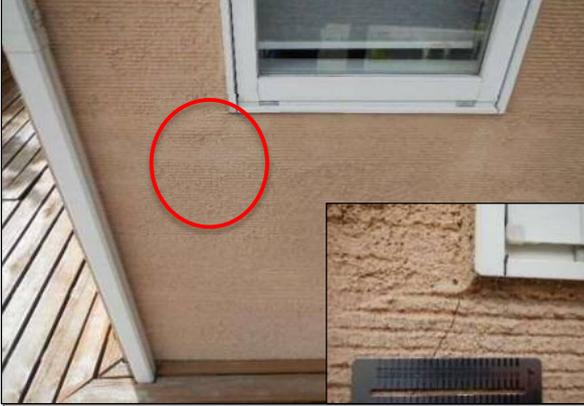
外壁

建物東側の外壁に幅0.50mmのひび割れがありました。

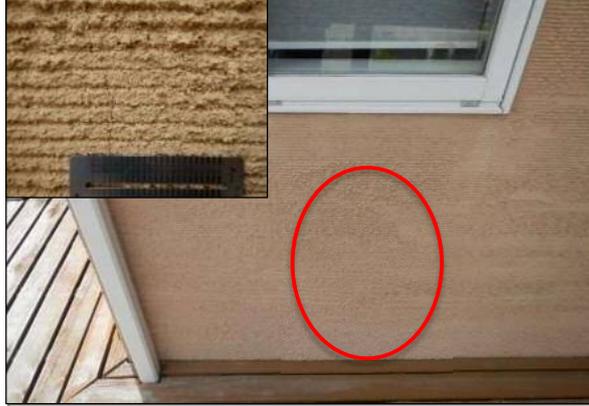
外壁

建物東側の外壁に幅0.25mmのひび割れがありました。

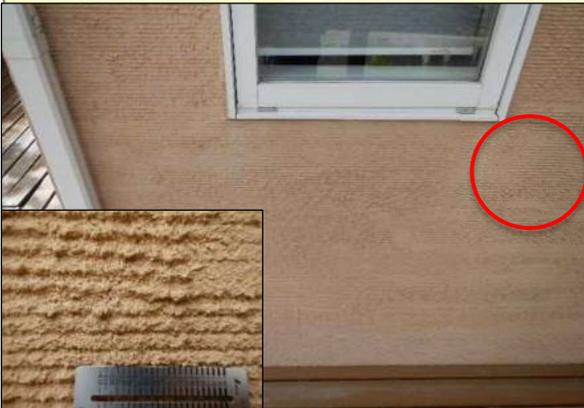
外壁

建物東側の外壁に幅0.25mmのひび割れがありました。

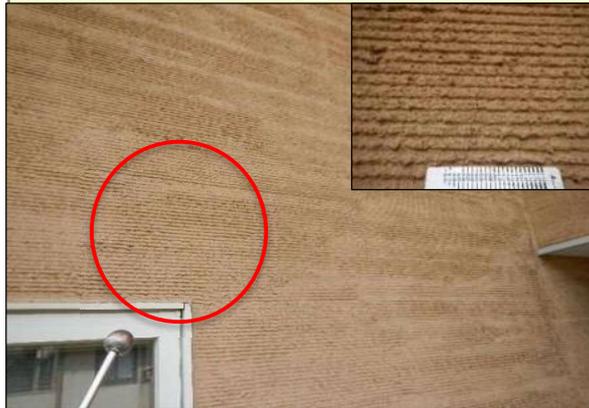
外壁

建物東側の外壁に幅0.30mmのひび割れがありました。

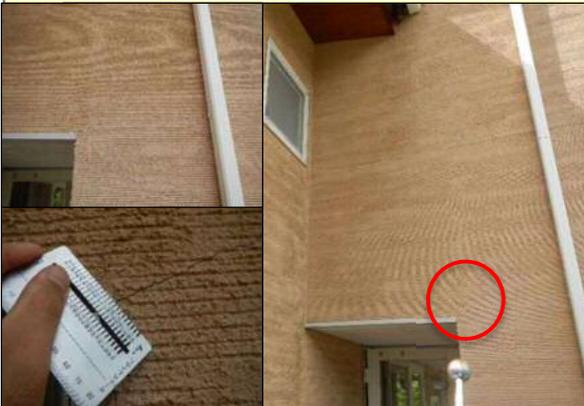
外壁

建物東側の外壁に幅0.80mmのひび割れがありました。

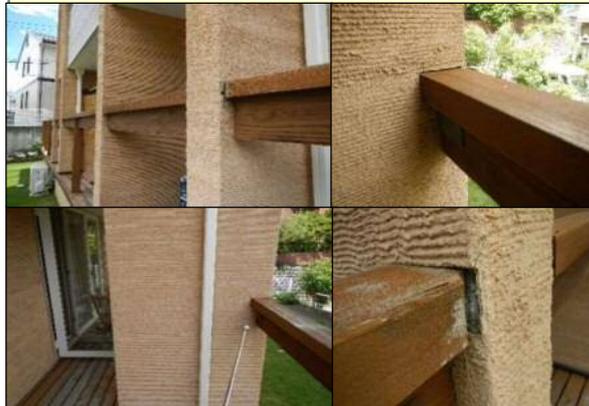
外壁

建物東側の木製手摺と外壁の取り付け部分、大きな隙間が生じていました。

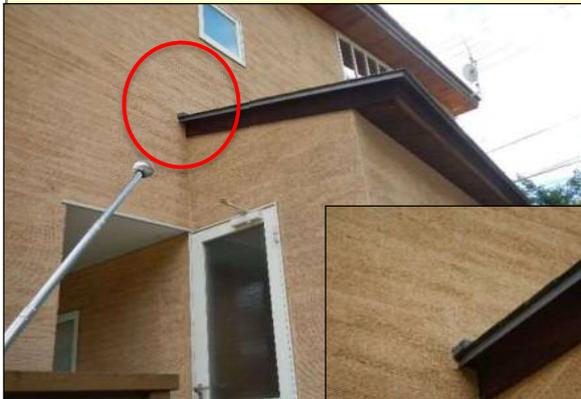
外壁

建物北側の外壁にひび割れがありました。

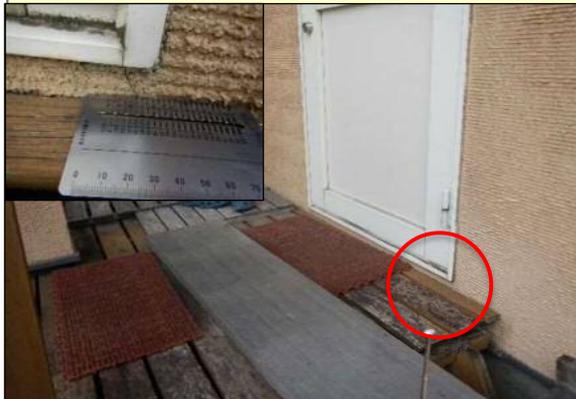
外壁

建物東側の外壁に幅0.35mmのひび割れがありました。

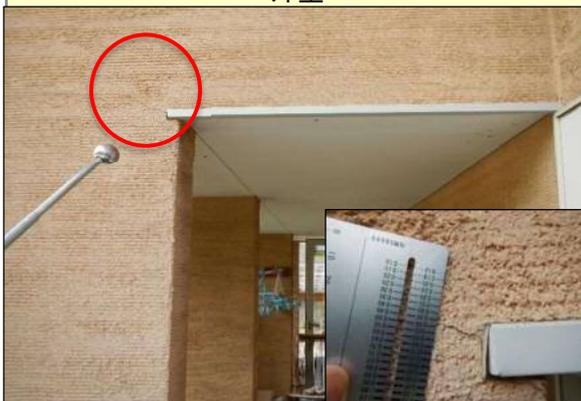
外壁

建物北側の外壁に幅0.45mmのひび割れがありました。

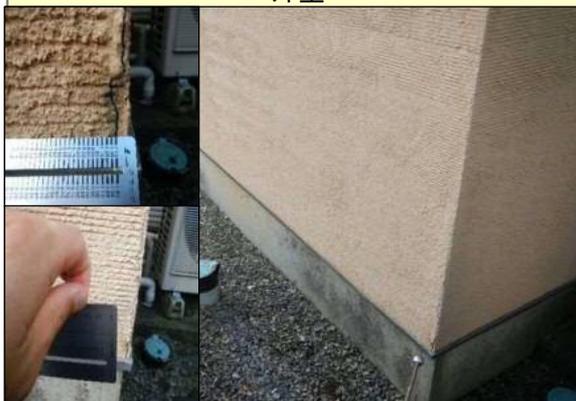
外壁

建物北側の外壁に幅1.40mmのひび割れがありました。深さが20mmあるため、下地まで到達していると考えられます。

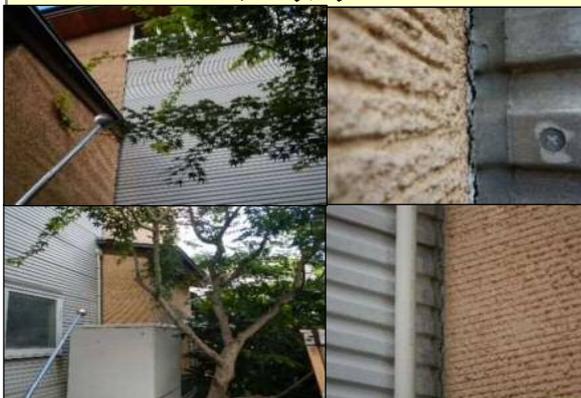
シーリング

建物北側の塗り壁とサイディング壁の取り合い部分、シーリングに接着破壊が見られ、隙間が生じていました。

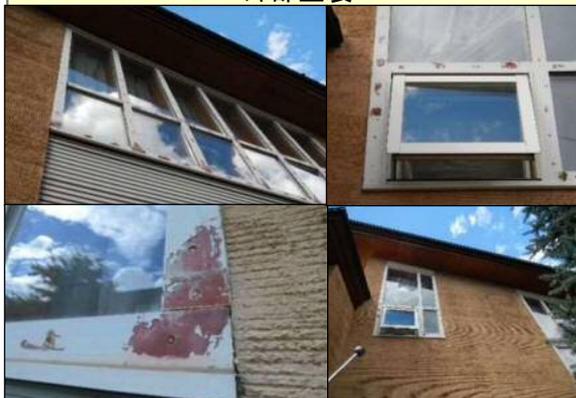
外部塗装

建物南側の窓枠、塗装が剥がれている個所が散見されました。

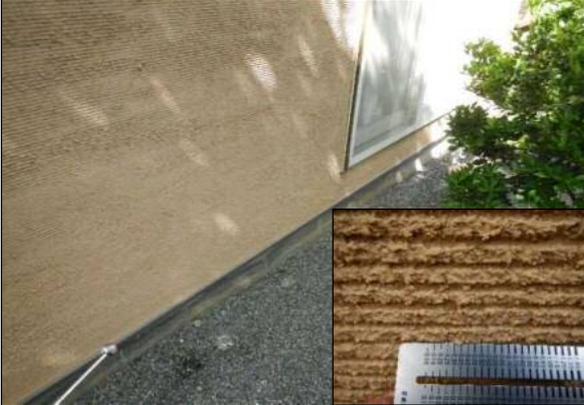
外壁

建物南側の外壁に幅0.25mmのひび割れがありました。

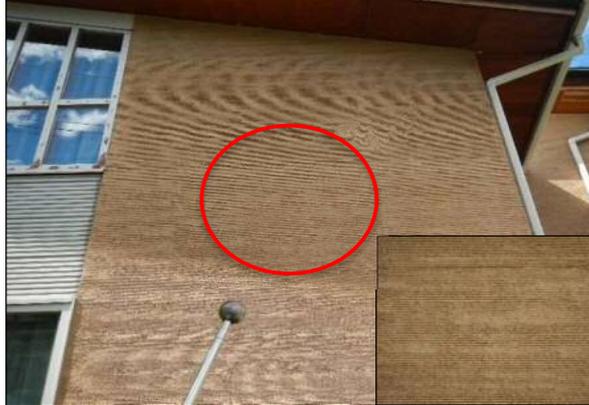
外壁

建物南側の外壁にひび割れがありました。

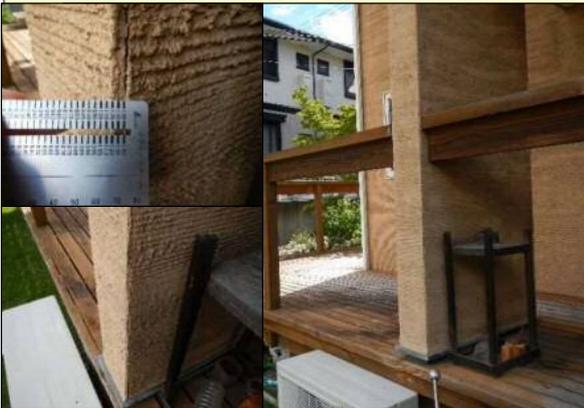
外壁

建物東側の外壁に幅1.40mmのひび割れがありました。

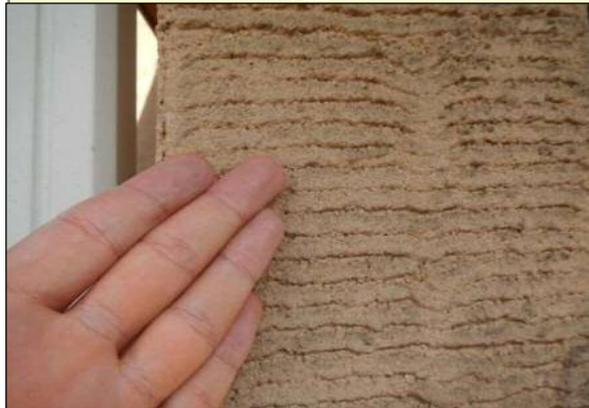
外壁

外壁に白亜化(チョーキング)や変退色は見受けられませんが、経年なりに汚れは見受けられました。

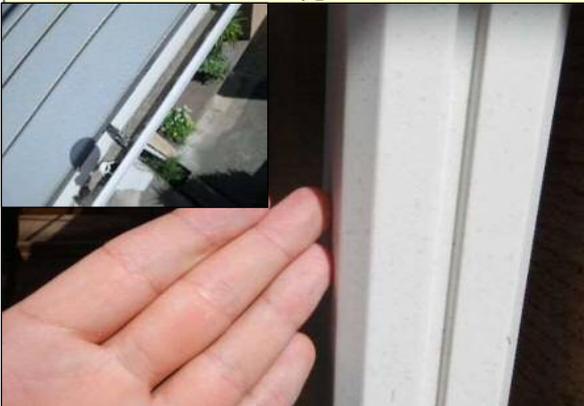
雨樋

雨樋にはゴミや詰まりは見られず、表面塗装の劣化は見られませんでした。

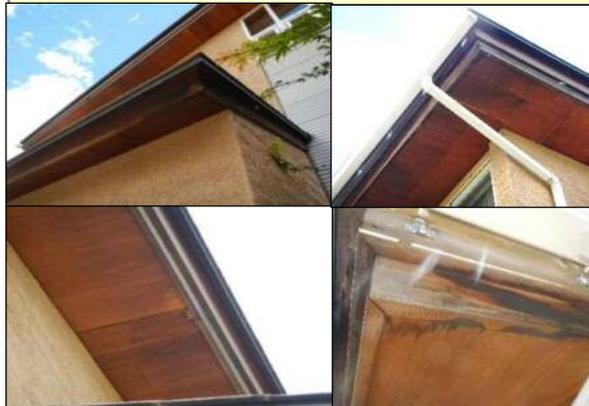
破風・軒天井

破風や軒天井の木部には雨水によるものと思われる雨染みが散見されました。

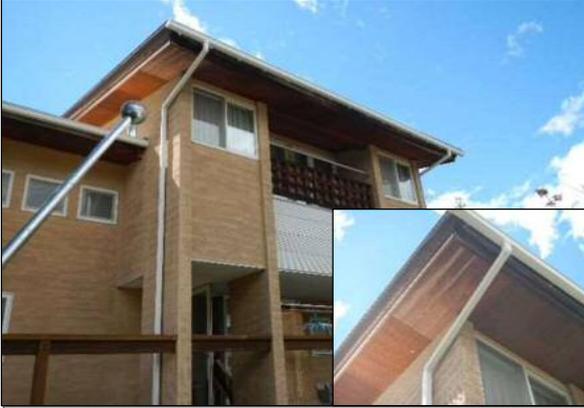
軒天井

建物東側の軒天井、化粧合板の表面が劣化し、剥げていました。

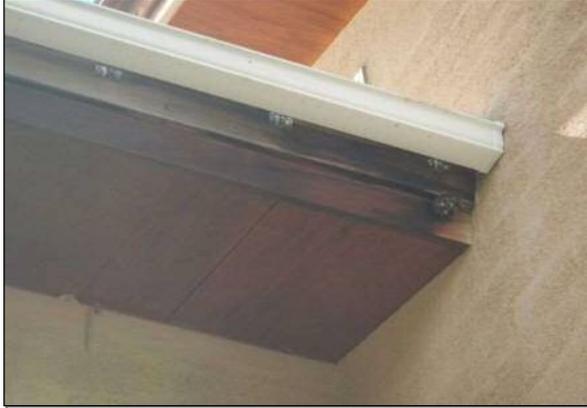
破風・軒天井

建物東側の破風入隅、雨水によるものと思われる雨染みが目立ちました。

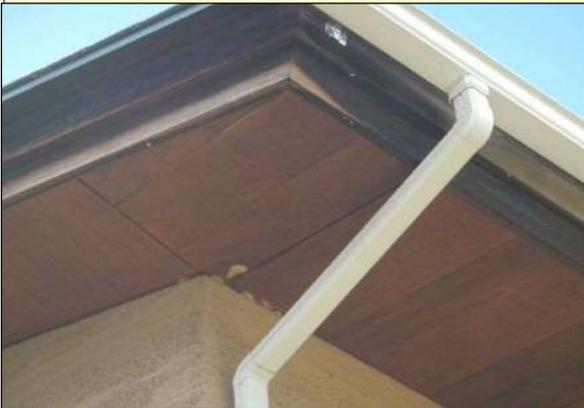
軒天井

建物南東角の軒天井、化粧合板の表面部分が剥げて始めていました。

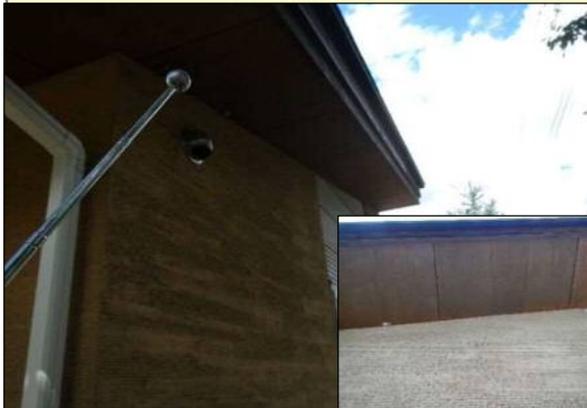
軒天井

建物南西角の軒天井、化粧合板の表面部分が剥げて始めていました。

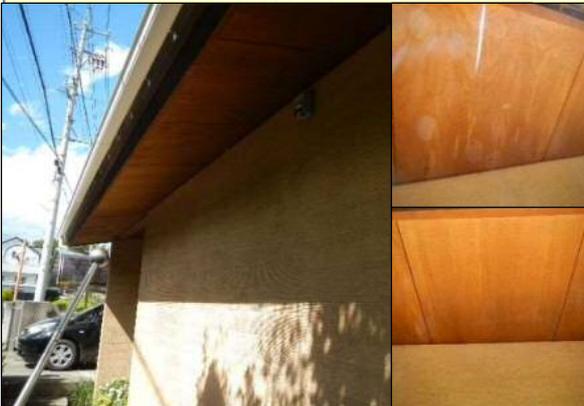
軒天井

建物西側の軒天井、化粧合板の表面部分が剥げて始めていました。

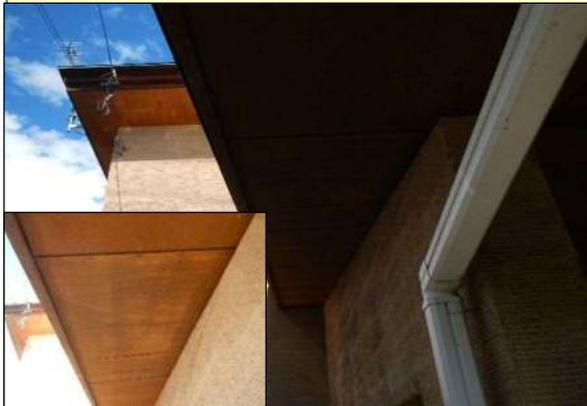
軒天井

建物北西角の軒天井、化粧合板の表面部分が剥げて始めていました。

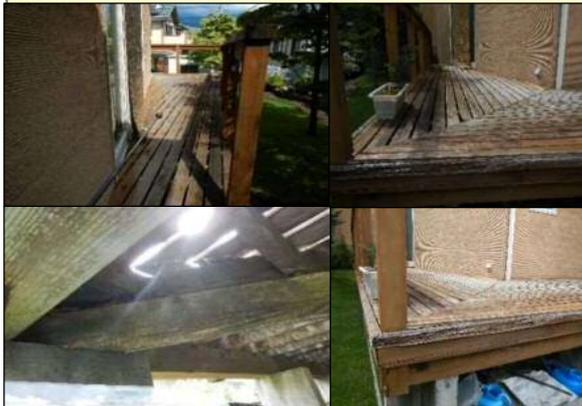
ウッドデッキ

ウッドデッキの南東角部分、床に沈みがあり、床自体も下がり、表面・下地共に木部が劣化していました。また、手摺にぐらつきもありました。

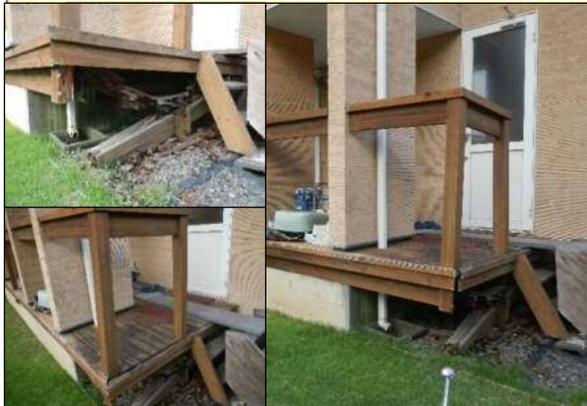
ウッドデッキ

ウッドデッキ北東部分、土台部分の木部が劣化・破損し修理が必要な状態でした。

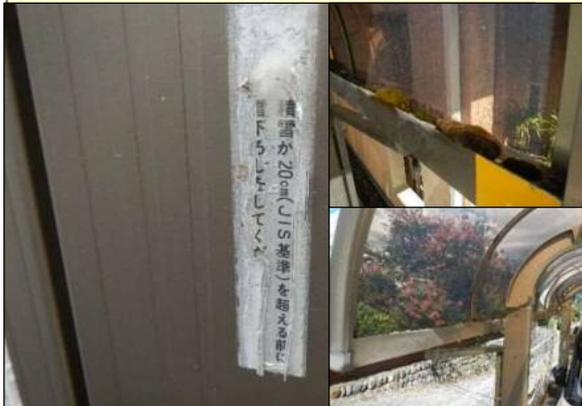
カーポート

経年なりの汚れや苔の繁殖、キャップ部分の劣化が見受けられました。  
また、耐積雪荷重が20cmまでと記載がありましたので、積雪時は注意が必要です。

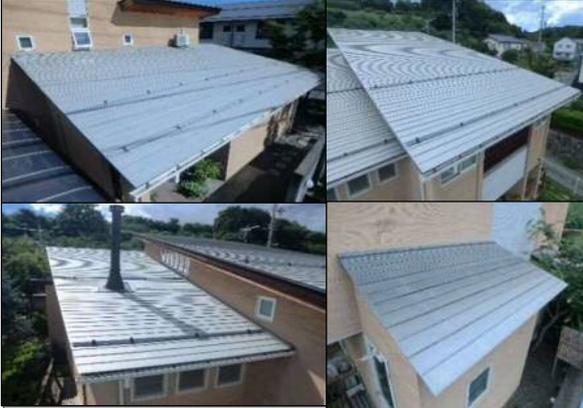
屋根

屋根板金には錆や苔などの劣化は見受けられず、良好な状態でした。

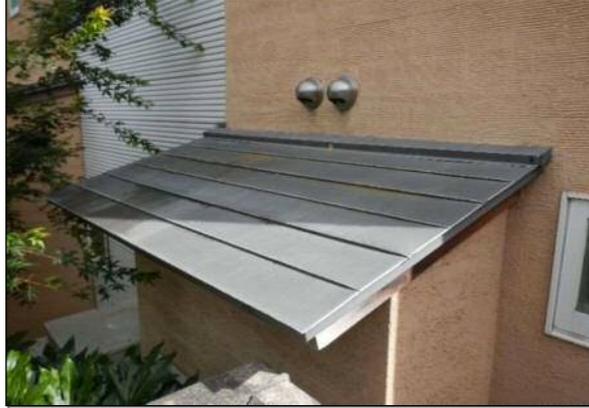
屋根

建物北西側の下屋部分には屋根板金の表面劣化に伴う変色や錆が見受けられました。

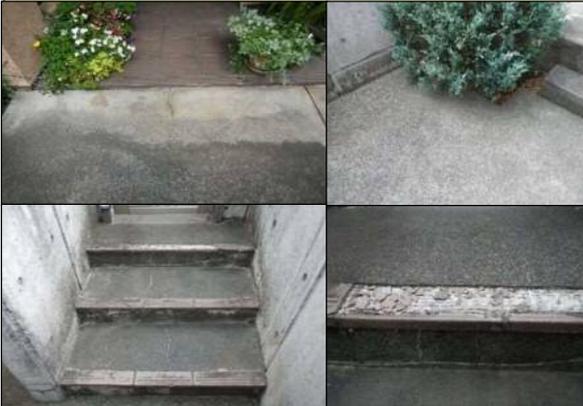
外部土間

外部の土間部分には所々にひび割れが見受けられました。アプローチ階段のすべり止めが劣化し破損している部分がありました。

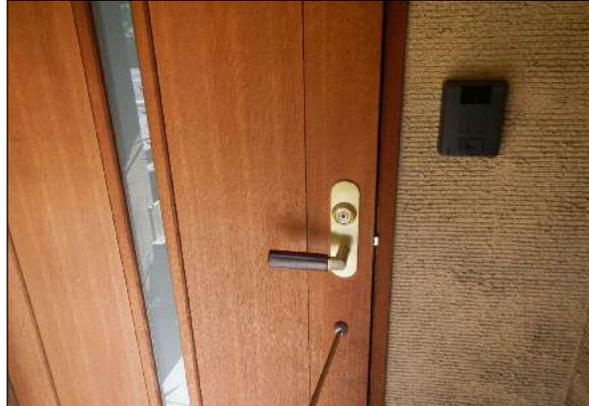
建具

玄関ドアのストライクに不具合がありました。

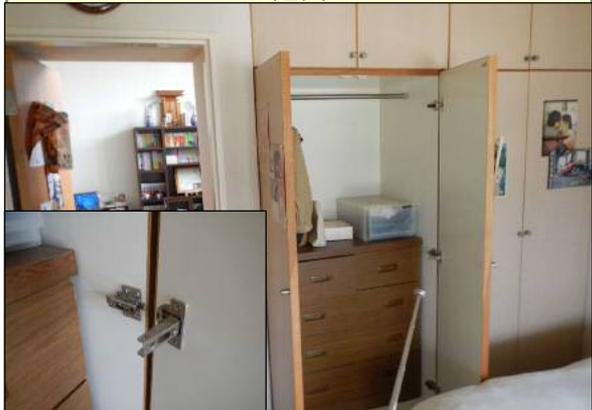
建具

2階子供部屋(北側)の建具、開閉時に建具同士が擦れていました。また、丁番が壊れている箇所がありました。

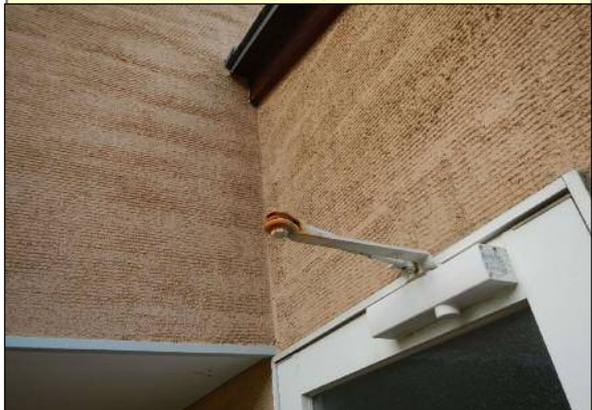
建具

勝手口ドアのドアクローザーが錆、開閉も途中までしか開かなくなっていました。

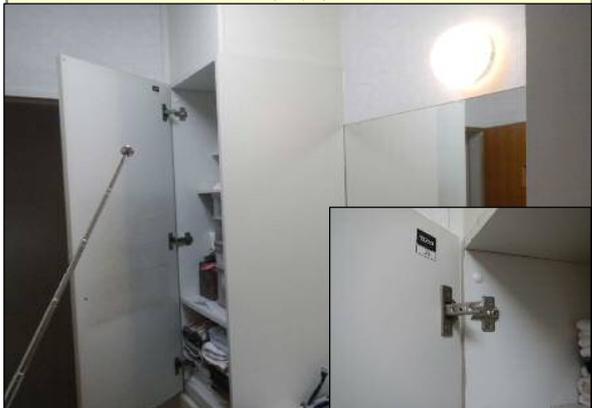
建具

洗面脱衣室の収納扉、丁番が壊れている箇所がありました。

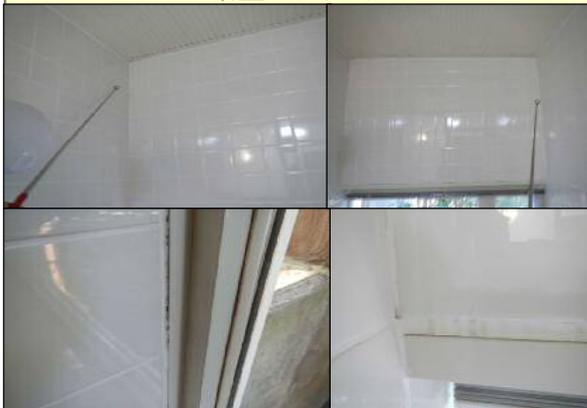
## 浴室シーリング

浴室の入隅部、サッシ枠との取り合い、建具との取り合い等のシーリングに破断・接着破壊が見られました。

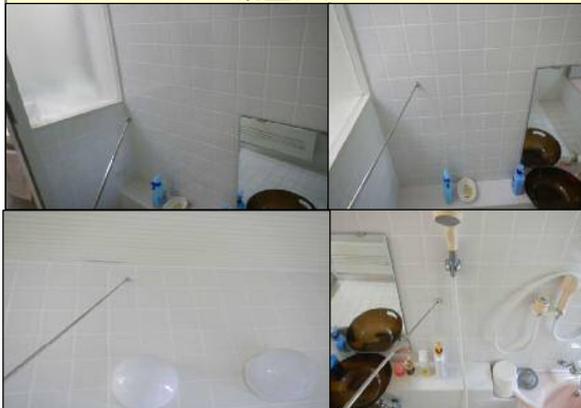
## 浴室タイル

浴室の壁タイルには浮いている箇所が散見されました。

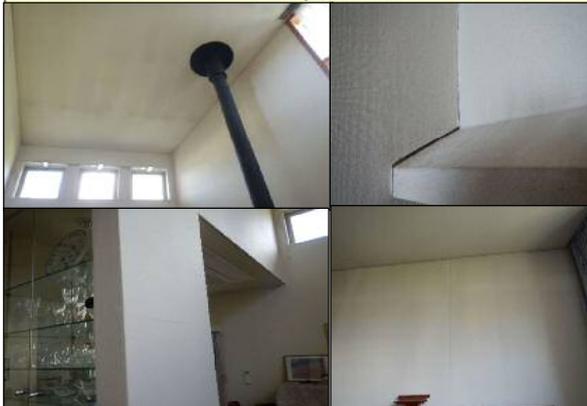
## 内装

内装には、汚れや隙間、クロスの割れ等、経年なりの劣化が見受けられました。

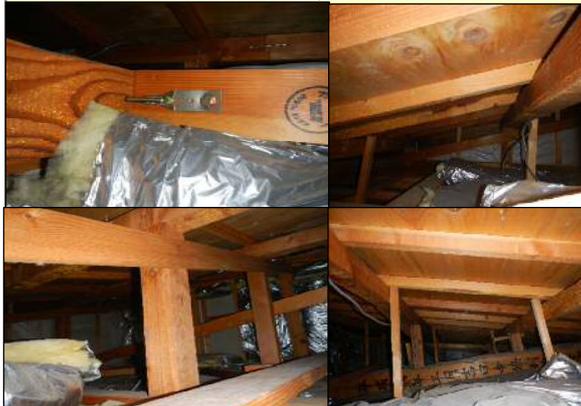
## 小屋裏

1階小屋裏の様子。雨漏れ痕や金物の錆も見受けられず、乾燥して良好な状態でした。

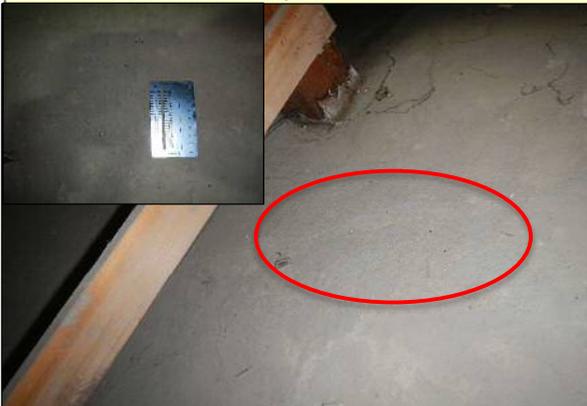
## 床下

床下土間に幅0.35mmのひび割れがありました。

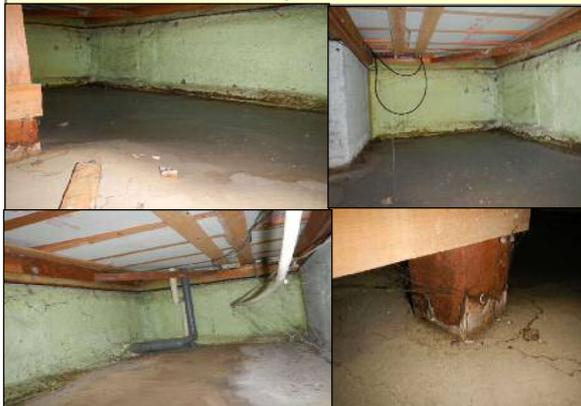
## 床下

建物南西角の床下に水が侵入していました。何度か乾いた形跡が見受けられたので、継続的に侵入しているものと思われます。

また、床束が水を吸収した跡もあり、白カビも発生していました。
