住宅診断書

お客様名 : 伊藤 清志 様
物件所在地 : 長野県松本市蟻ヶ崎2460-41
(住居表示) :
構造 : 木造在来工法(増築部分は2x4工法)
階数 : 瓦・亜鉛メッキ鋼板他葺き 二階建
築年数 : 築 約 38 年 3 ヲ月 (昭和57年8月23日-新築)
床面積 : 1階 164.83㎡
2階 51.45㎡
延べ床面積 : 216.28㎡ (別途平成4年3月25日-増築アリ)
点検日時 : 令和2年 10月 27日 9:00~15:15(6.15時間)
天候 : 晴れ

報告書作成年月日	2020年11月7日
点検担当者	醍醐 英治
点検企業名	ISAI建築士事務所 長野県安曇野市穂高3142-2 TEL 0263-82-9685
保有資格	既存住宅状況調査技術者 第02172000142号

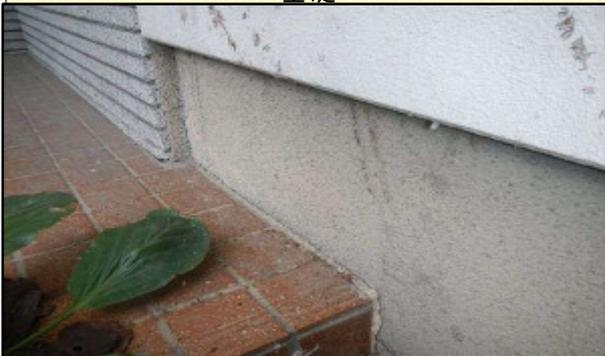
基礎

タイルと基礎立上りとの継ぎ目、シール材に若干の隙間が出来ておりました。

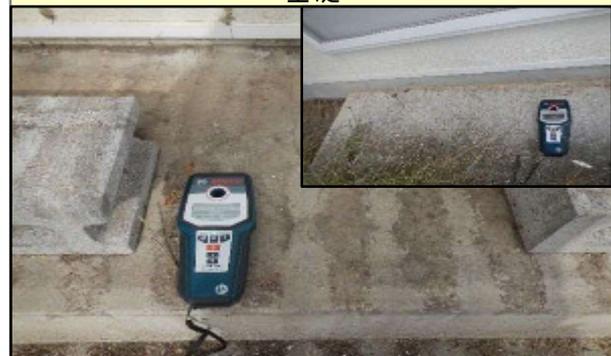
基礎

基礎の土間に鉄筋の反応は一部にありました。

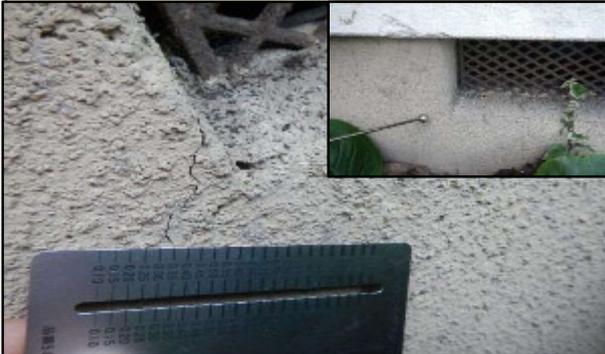
基礎

基礎モルタルに基準内の0.35mmの割れが見受けられました。(玄関西側)

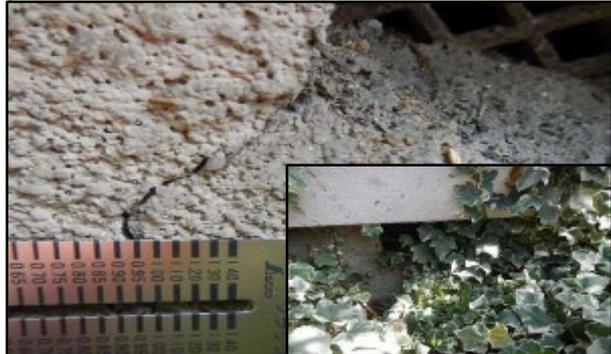
基礎

基礎モルタルに基準を超える0.95mmの割れが見受けられました。植物が通風口を塞ぎ、通風を妨げている状態でした。(既存建物西面)

基礎立ち上がり部分の0.5mm以上のひび割れは、その部分から空気、水分が浸入し、鉄筋の腐食を発生させる要因となることが予想され、放置すると基礎コンクリート躯体の劣化を促進させるおそれがあるため樹脂注入工法での補修を行うことをお奨めします。(通風口廻りを中心に基準を超える割れ、内部まで貫通している割れが散見されました)既存建築部分は和室畳下に潜る点検口をつけ、内部点検することをお奨めいたします。

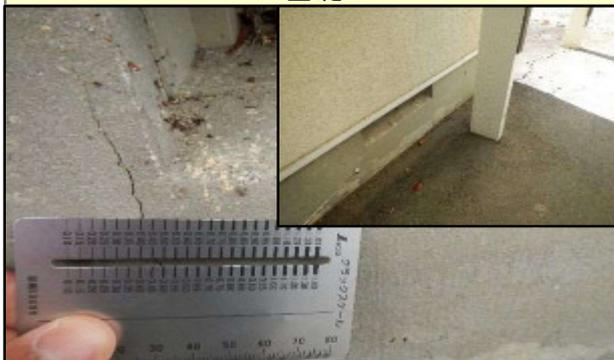
基礎

基礎モルタルに基準内の0.40mmの割れが見受けられました。(増築部分北側)

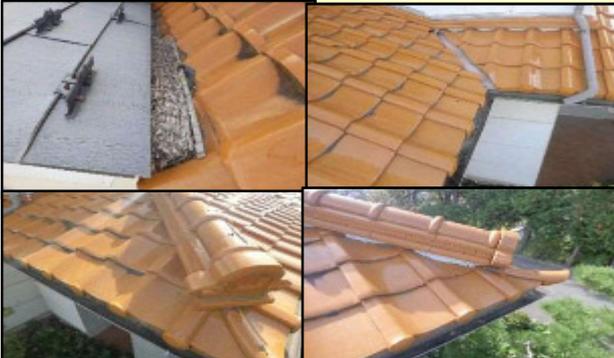
屋根

左上、既存建物と増築部分の屋根の間に葦簀が残置されておりました。その他玄関付近屋根の様子。

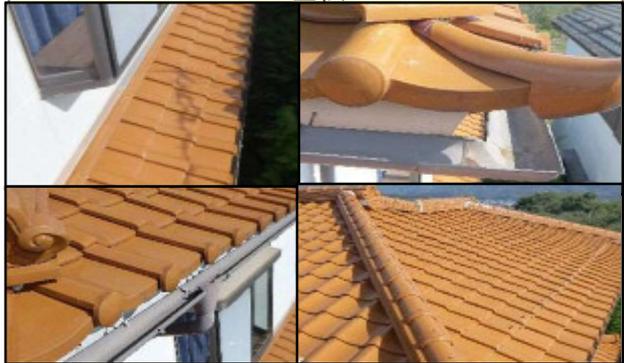
屋根

瓦屋根各所と雨樋を上部から撮影した様子。

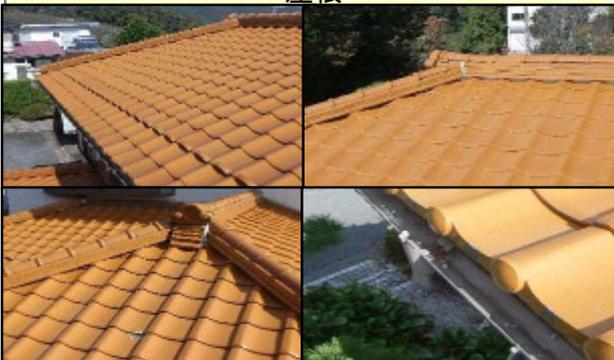
屋根

瓦屋根各所。右上写真は棟瓦に若干ずれている事が感じられます。右下は樋内部のゴミの様子。

屋根の劣化は、環境・条件等により異なりますが、一般的には10年～15年毎に保守塗装を行うと良いと言われています。
瓦はそれ自体は耐久性が高いですが、棟部分などの役物瓦を固定しているモルタルや漆喰はおよそ10年毎に保守工事を実施する必要がございます。これの実施に合わせ、瓦の谷板金を含めて板金屋根部分は錆を除去した上での再塗装をお奨めいたします。雨樋も全体に劣化が進んでおります。合わせて再塗装する事をお奨めいたします。(降雨時に雨樋の勾配が適切な状態かも確認し、不具合があれば合わせて調整することをお奨めいたします。)
住まいを長持ちさせるためには定期的な保守工事をお奨めいたします。

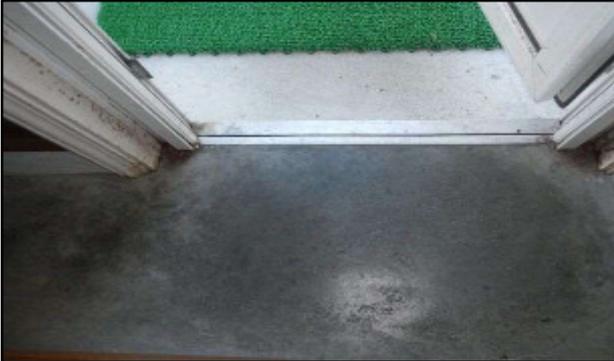
勝手口

増築部分の勝手口土間の様子。良好な状態でした。

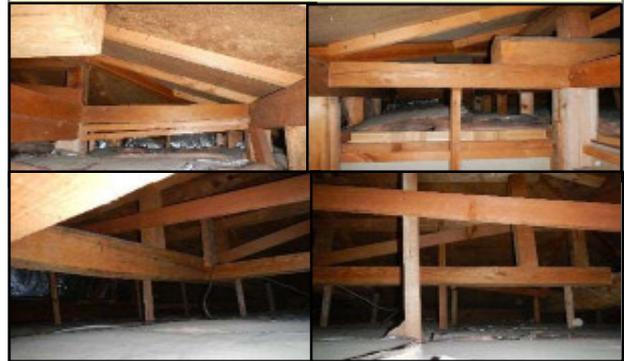
既築部分1階小屋裏(和室収納上部)

和室天井裏、屋根下地の様子。断熱材は入っております。

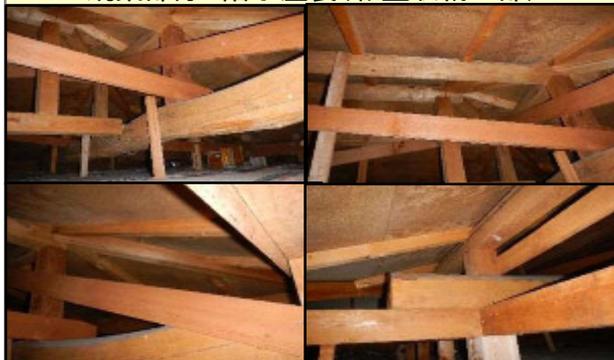
既築部分1階小屋裏(和室収納上部)

既存部分の小屋裏。野地板には軽度ながら雨染みが見受けられました。

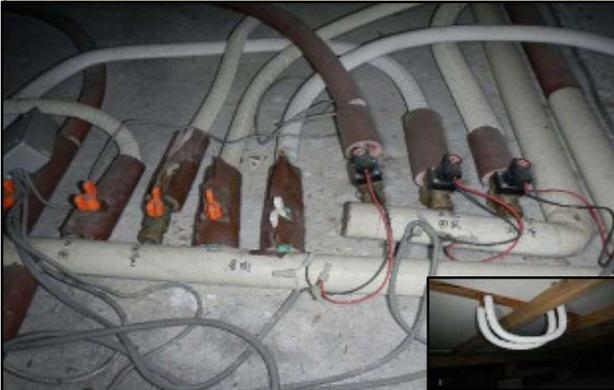
床下

床暖房の配管。(点検口直下)

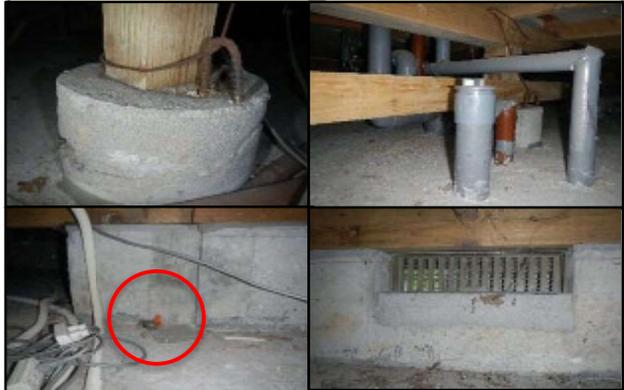
床下

床下配管は漏水など無く、良好な状態でした。左下は残置された設備端材。

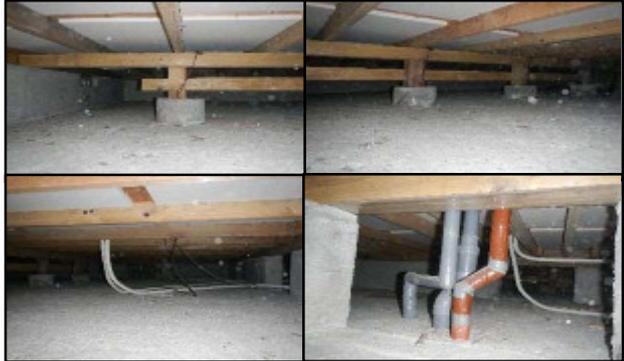
床下

アイボリーに見えるのが床下の断熱材。右下は洗面化粧台給排水。

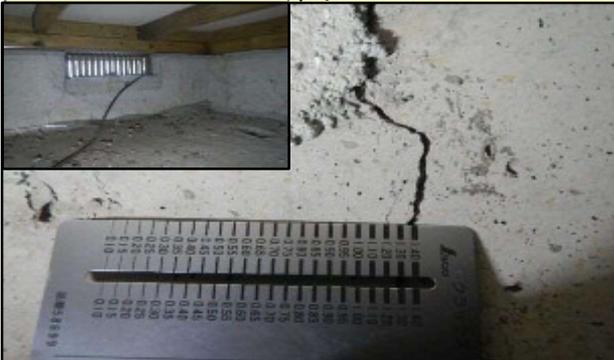
床下

基礎に基準を超える1.40mmの割れが見受けられました。(増築部分南側)

基礎コンクリートのひび割れは基礎項目で指摘しましたが、床下から見て内外貫通していることが確認出来る箇所が見受けられました。0.5mmを超えるひび割れになっていた場合には、樹脂注入工法での補修を行うことをお奨めします。

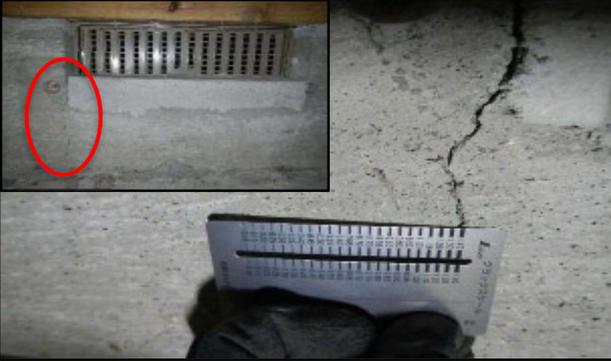
床下

基礎に基準を超える1.40mmの割れが見受けられました。

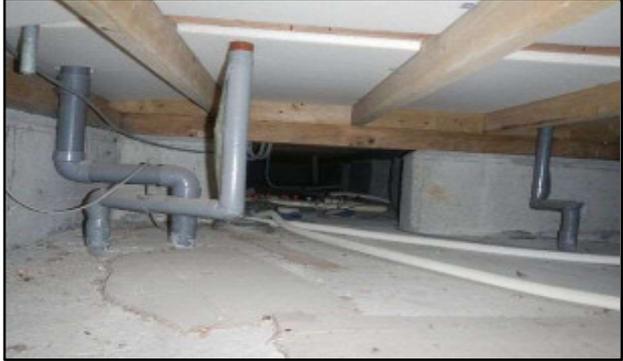
床下

配管は漏水無く良好な状態でした。左は洗濯機給排水。右はトイレ給水。

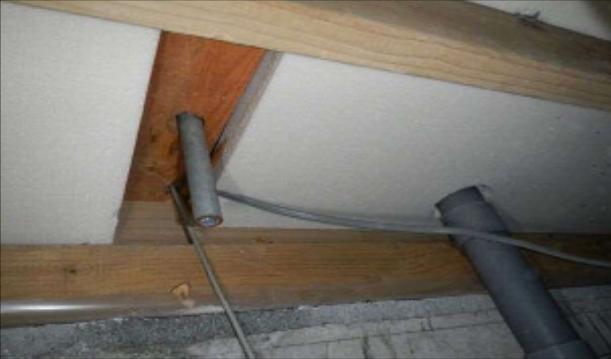
床下

洗濯機排水(右)と左の管は不明。

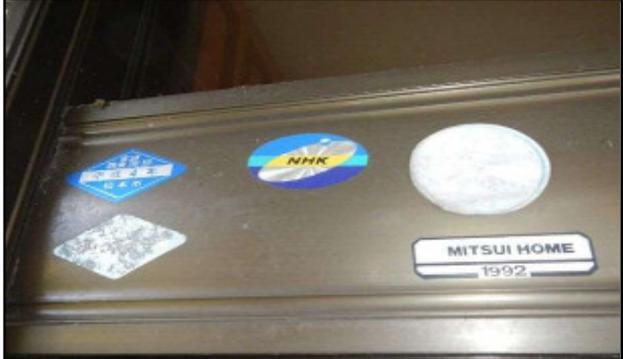
玄関ドア

玄関ドアのシールで三井ホームにより1992年(平成4年)に増築されたことが分かります。
