# 点検について

## 点検結果・早期ケアのご提案

報告書作成年月日	2021年8月27日
点検担当者	武藤 正義
点検企業名	ISAI建築士事務所 長野県安曇野市穂高3142-2 TEL 0263-82-9685
保有資格	既存住宅状況調査技術者 第02202000051号

# 敷地・基礎 点検レポート

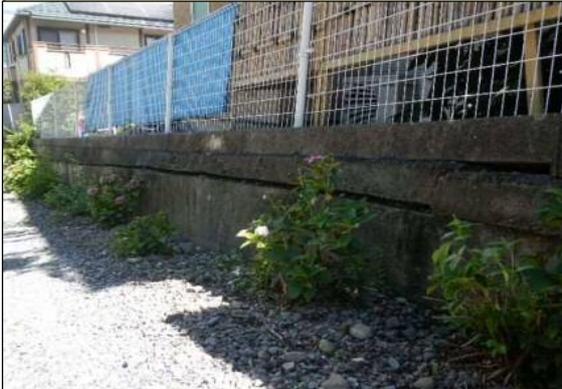
擁壁

敷地北側の擁壁が打ち継ぎ部分で分離し、大きな隙間が生じ、フェンスと共に傾いていました。

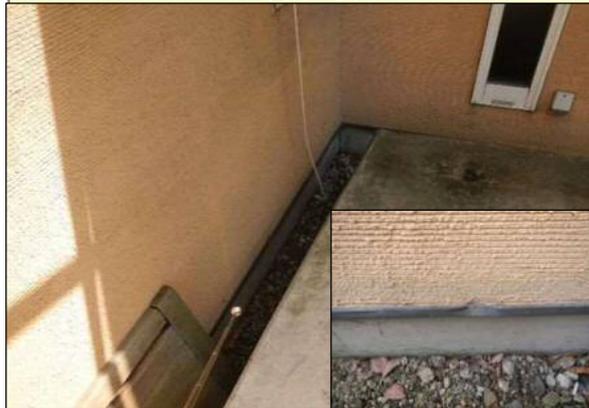
土台水切り

建物北側の土台水切りが一部変形していました。

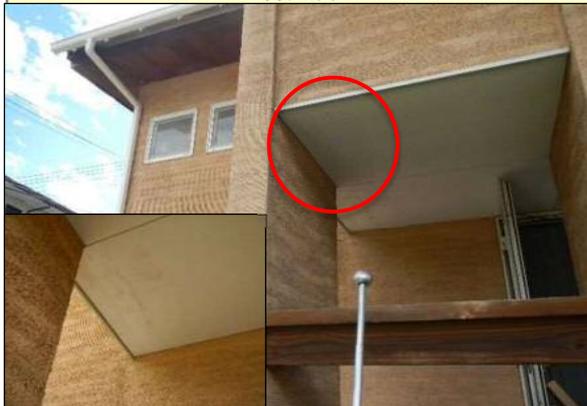
軒天井

建物東側バルコニー下の軒天井、雨染みと思われる跡がありました。

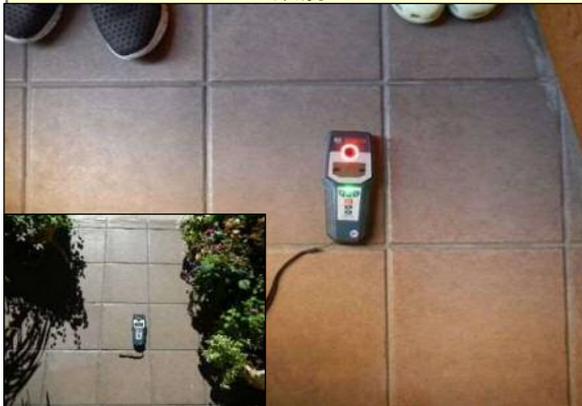
鉄筋

玄関ポーチ、玄関共に土間の配筋が確認できました。

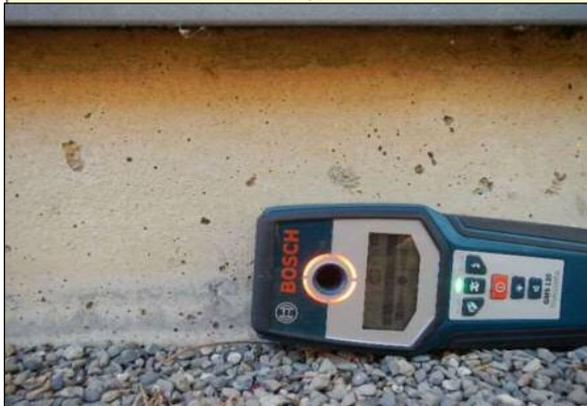
鉄筋

建物基礎コンクリートの配筋が確認できました。

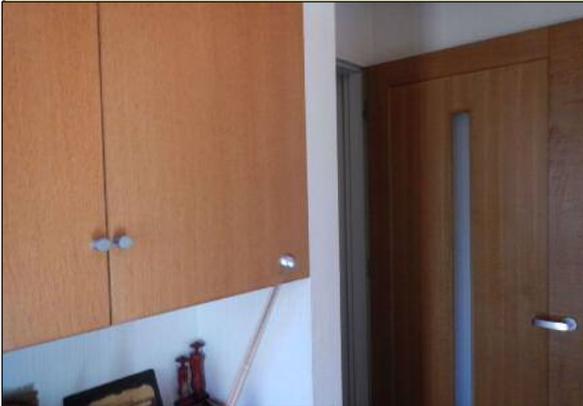
建具

玄関収納の開き戸、丁番から異音が出ました。

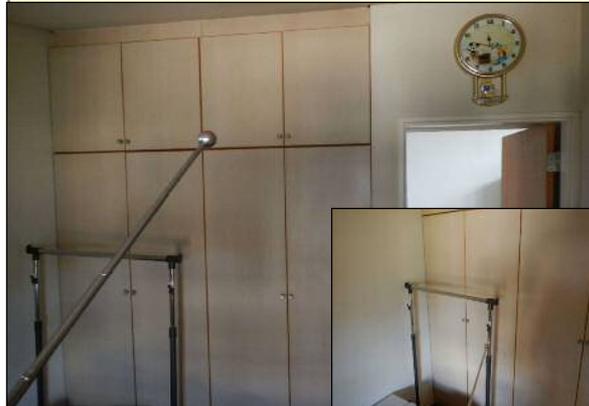
建具

2階子供部屋(南側)の収納扉、丁番から異音が出ました。

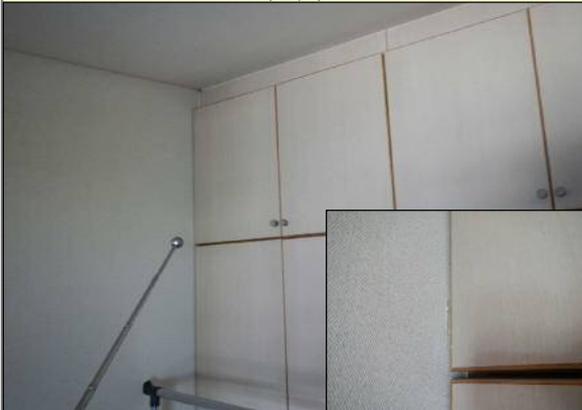
建具

2階子供部屋(南側)の建具、開閉時に建具と壁がすれるようになっていました。

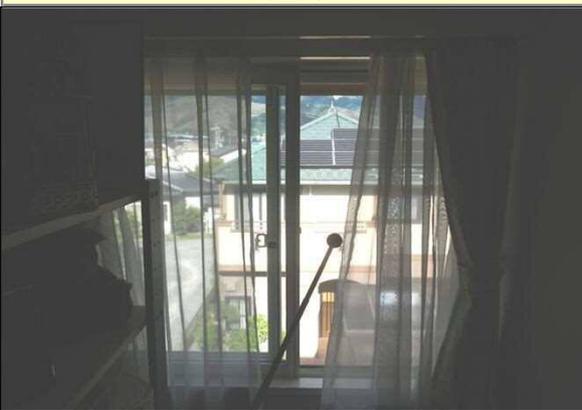
建具

2階子供部屋(北側)の網戸が動かなくなっていました。

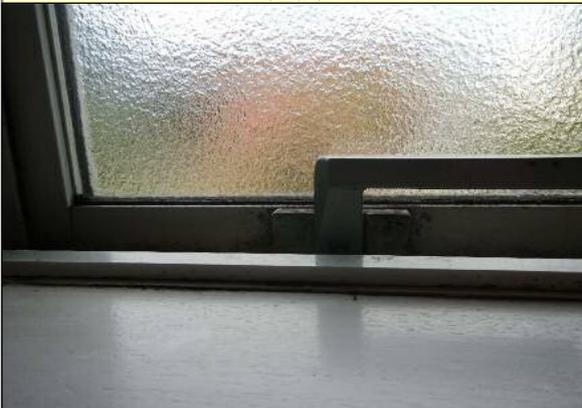
建具

窓には結露に起因すると思われる黒カビが多く見られました。
